## 改善箇所説明図

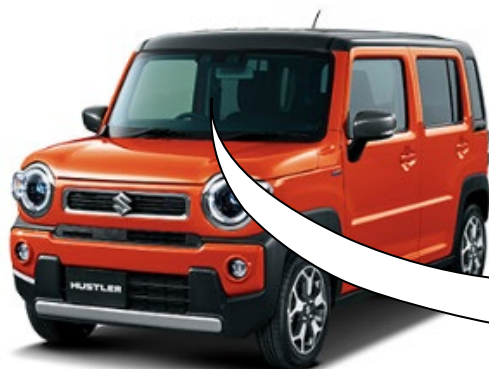
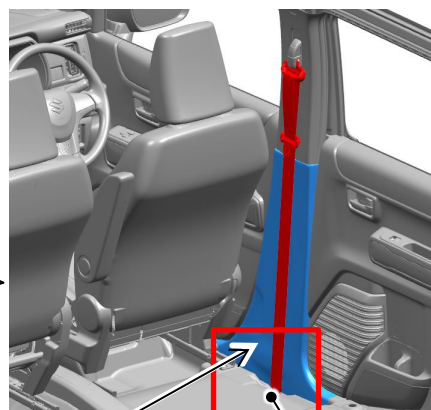
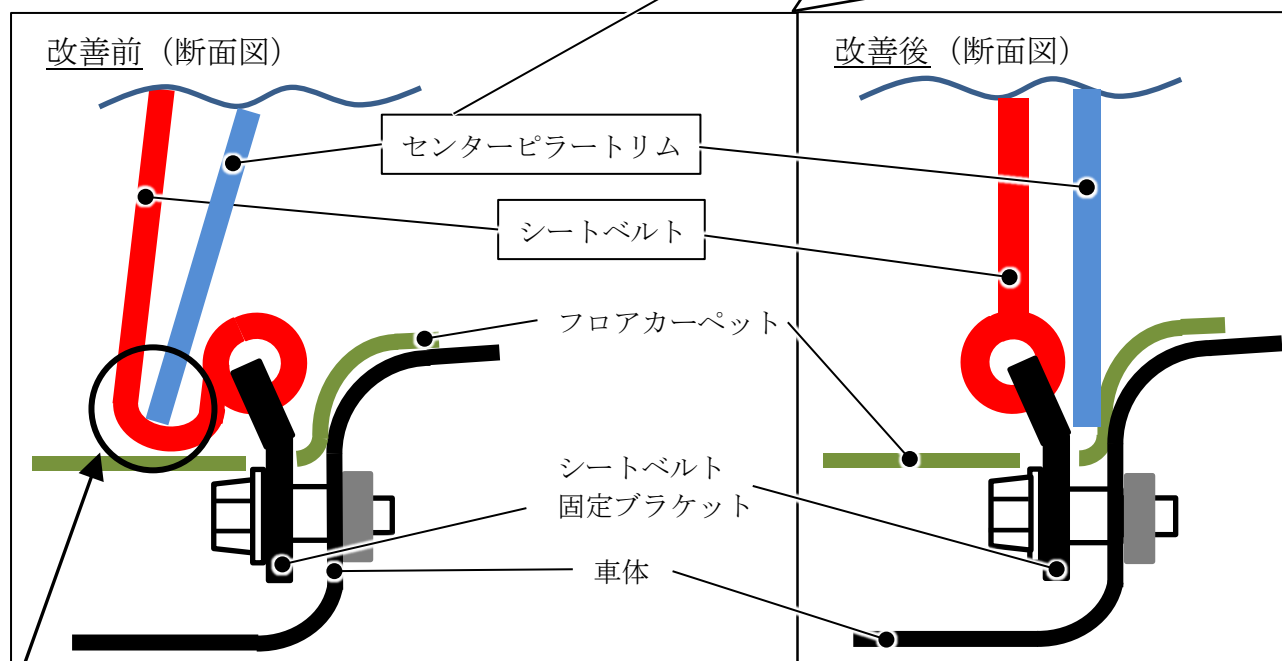
シートベルト  
固定ブラケット

フロントシートベルトにおいて、組立指示が不適切なため内装部品のセンターピラートリムに挟まれ、当該シートベルトがたるんで組み付けられているものがある。そのため、衝突時にベルトのたるみ分が引き出されることで、乗員拘束が遅れて怪我の程度が大きくなるおそれがある。

全車両、フロントシートベルトを点検し、たるんで組み付けられているものは正規の位置に修正する。
