## 改善箇所説明図

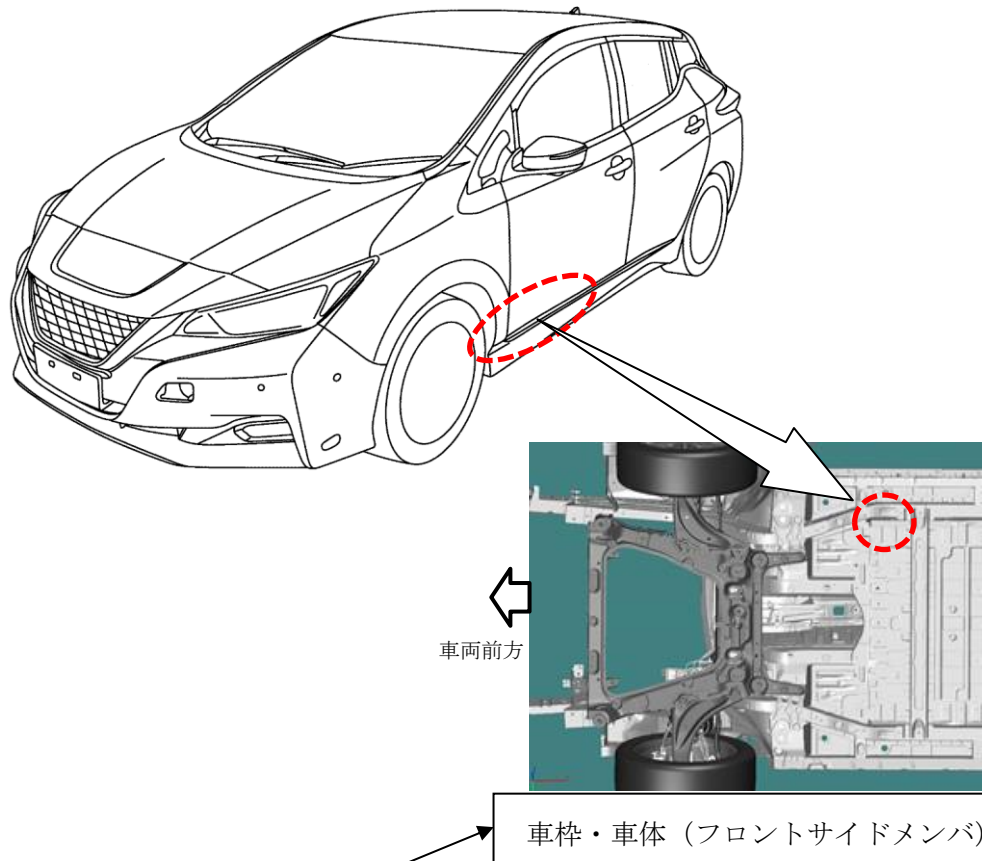
### 基準不適合発生箇所

助手席側フロントサイドメンバにおいて、製造設備不良により部品に亀裂が入ったものがある。このため、使用過程において亀裂が進展し、サイドメンバの強度が低くなり、最悪の場合、前方車両衝突の際に乗員空間を確保するための車体強度が足りず、乗員に危害を与えるおそれがある。

車両の当該部を点検し、亀裂が発見された場合は車両交換を実施する。

識別：銀色のシールをモデルナンバープレートの右横に貼り付ける。
