## 改善箇所説明図

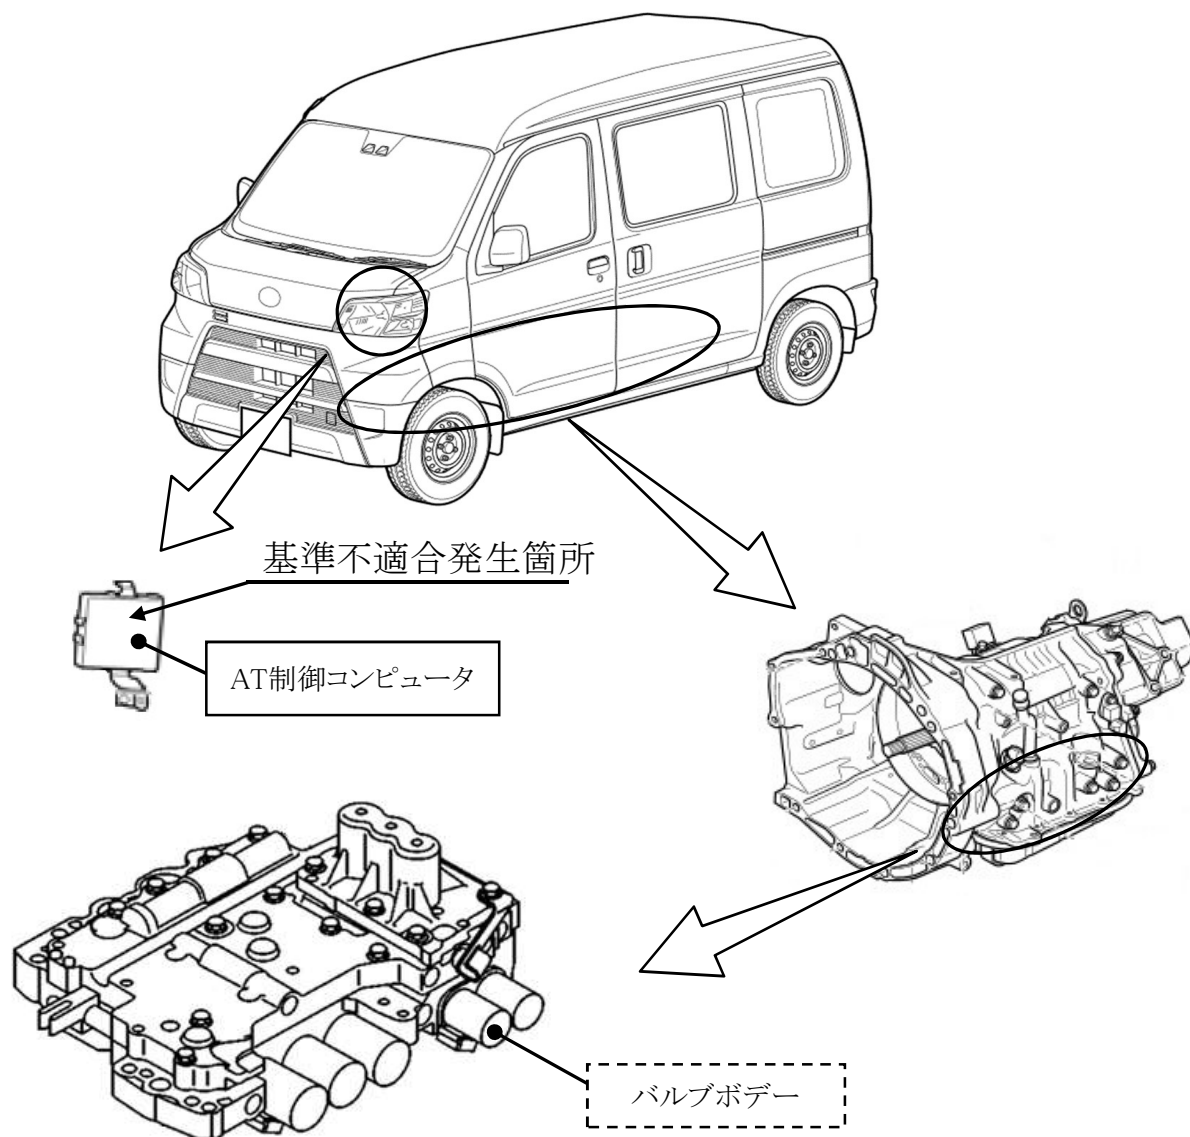
注:   はプログラムを修正する部品を示す。  
  は油圧漏れが確認された場合に交換する部品を示す。

動力伝達装置において、バルブボデーが異常摩耗し油圧漏れが発生するものがある。また、油圧漏れが発生した際に、AT制御コンピュータのプログラムが不適切なため、故障検知を正しく行わないものがある。そのため、油圧漏れを正しく検出できず、そのままの状態で使用を続けると、油圧漏れが大きくなり、最悪の場合、意図せぬクラッチが係合し、一時的に急減速するおそれがある。

バルブボデーの異常摩耗の検証に時間を要するため、全車両、AT制御コンピュータのプログラムを対策プログラムに書き換えるとともに、油圧漏れを点検し、油圧漏れが確認できた場合には、バルブボデーを新品と交換する。なお、バルブボデーの異常摩耗については原因が特定でき次第、必要に応じて措置を講じる。
