## 改善箇所説明図

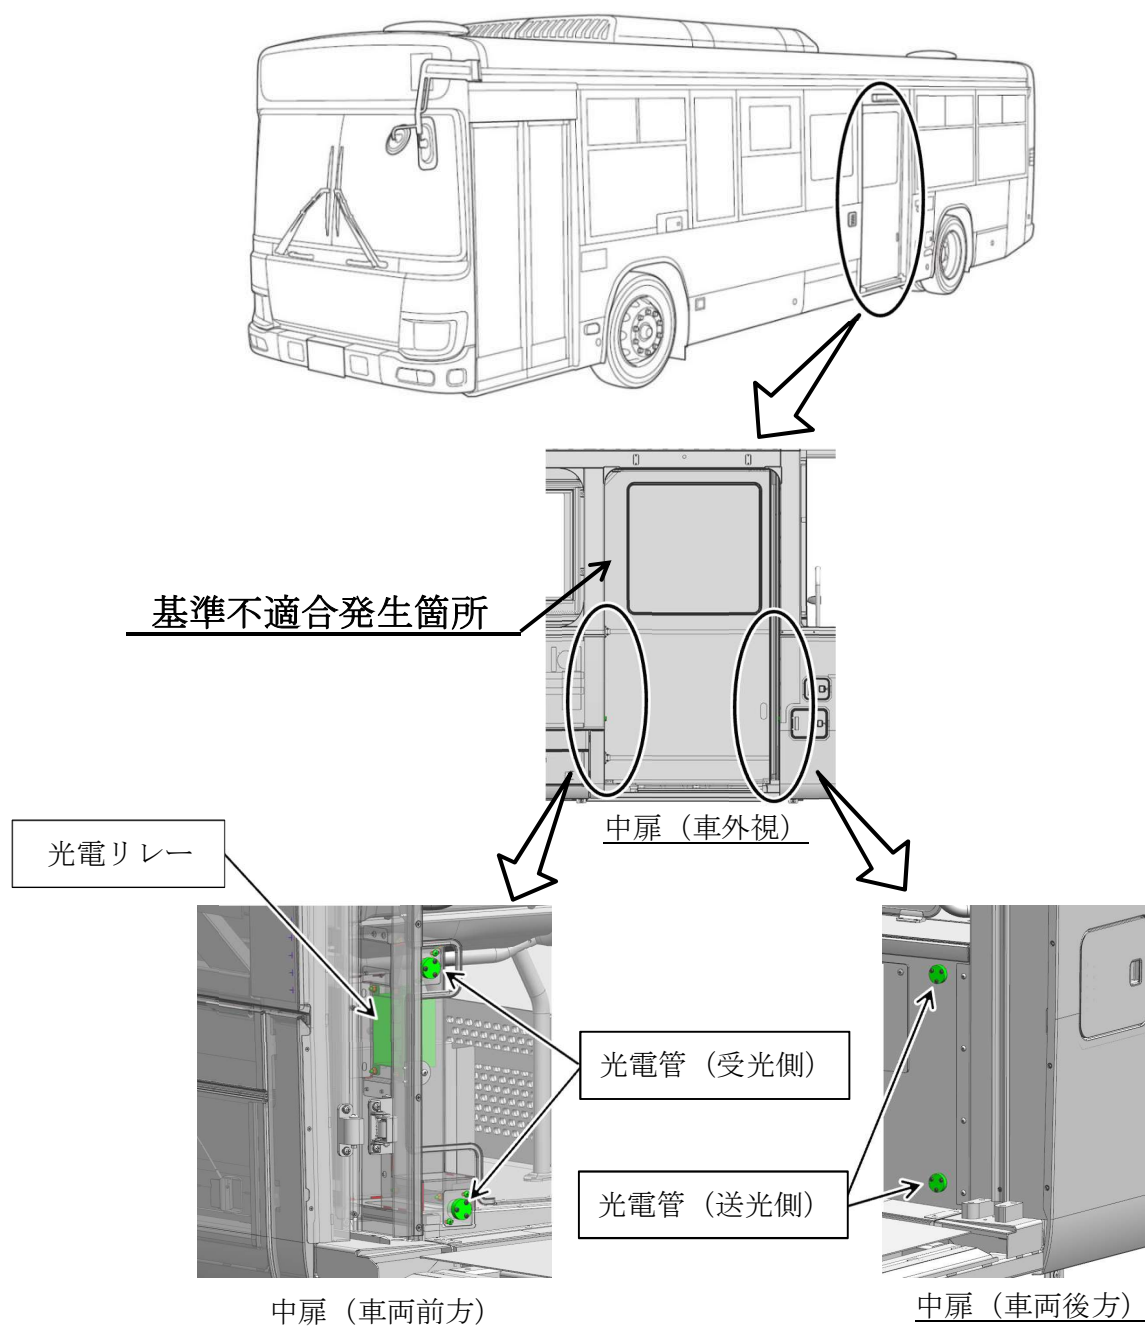
バスの扉挟み込み防止用検知器（光電装置）において、光電管への水滴付着や外乱光等の外的要因に対する検討が不十分なため、障害物がないのに障害物があると検知することがある。そのため、挟み込み防止機能が作動し乗降用自動扉が開閉できなくなるおそれがある。

全車両、光電管および光電リレーを対策品に交換し、光軸の調整を行う。

識別：運転者席左側ドア開口部のシリアルナンバープレートの上に白色ペイントを塗布する。
