## 改善箇所説明図

### 基準不適合発生箇所

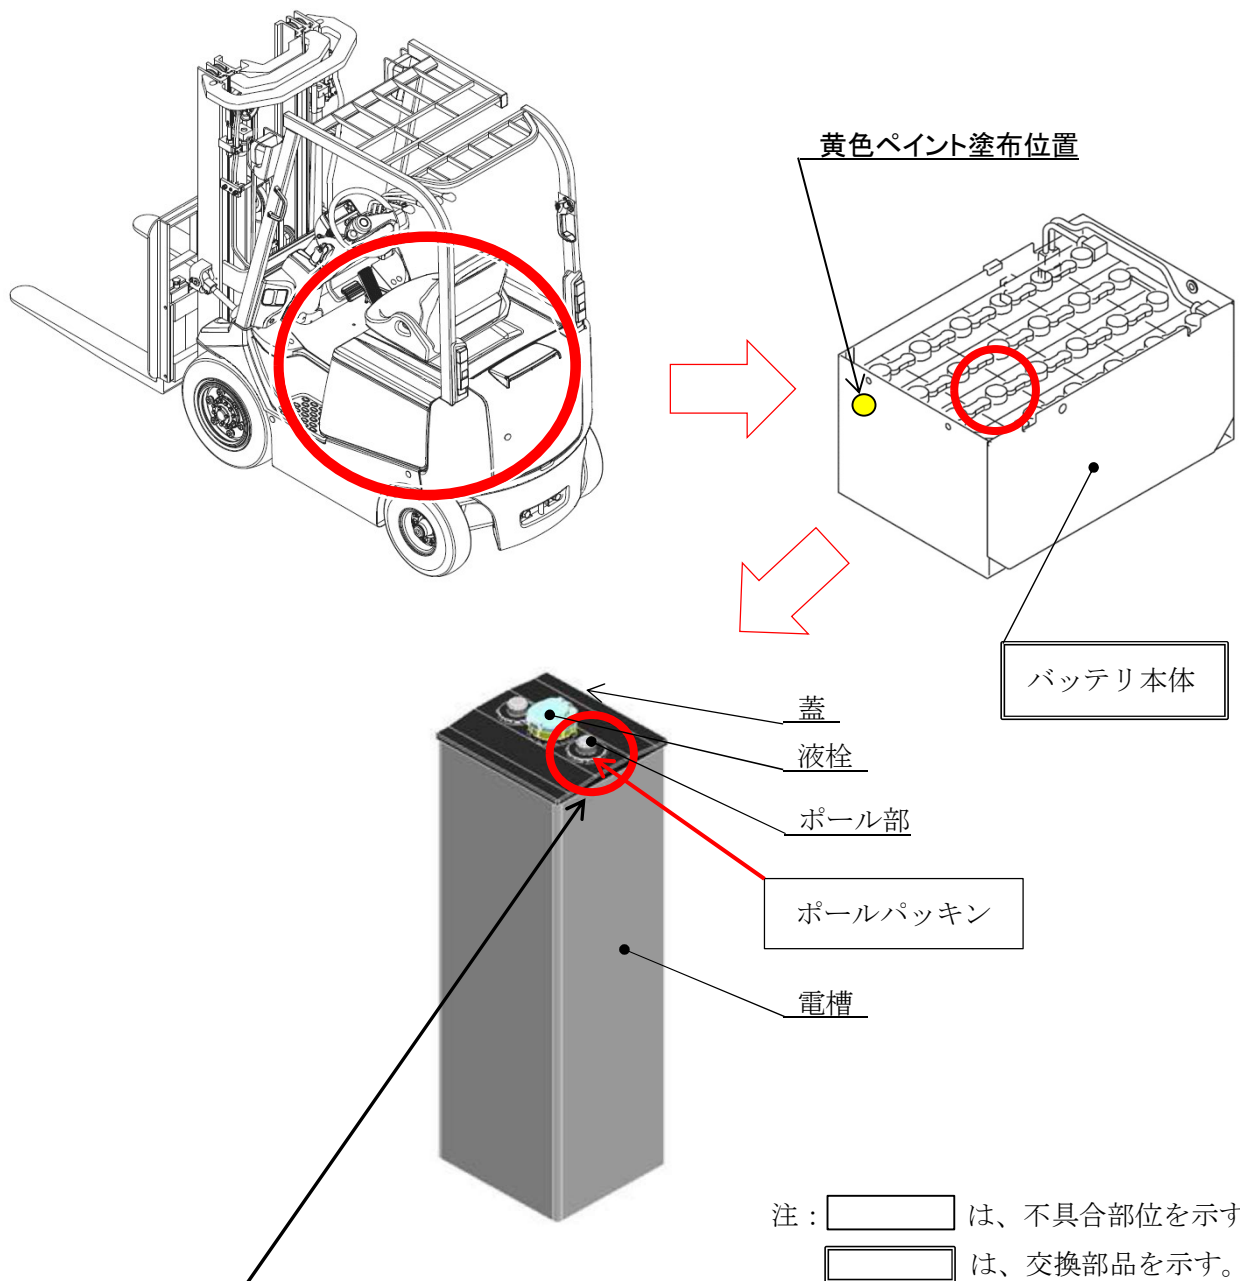
バッテリー式フォークリフトのバッテリーにおいて、正極側ポール部のポールパッキンに不純物が混入したものがある。そのため、特定のポールと当該不純物の組み合わせにより腐食物が生成され、そのままの状態で使用を続けると、最悪の場合、ポールが破断して車両へ電源が供給されず、走行できなくなるおそれがある。

全車両、バッテリーを点検し、特定のポール且つ不純物が混入したポールパッキンを使用しているバッテリーは良品に交換する。

改善実施済車には、車体前面フロントカバー上隅の運転者席側に No.4882 のステッカーを貼り付ける。  
また、交換したバッテリーにはバッテリー本体に黄色ペイントを塗布する。
