## 改善箇所説明図

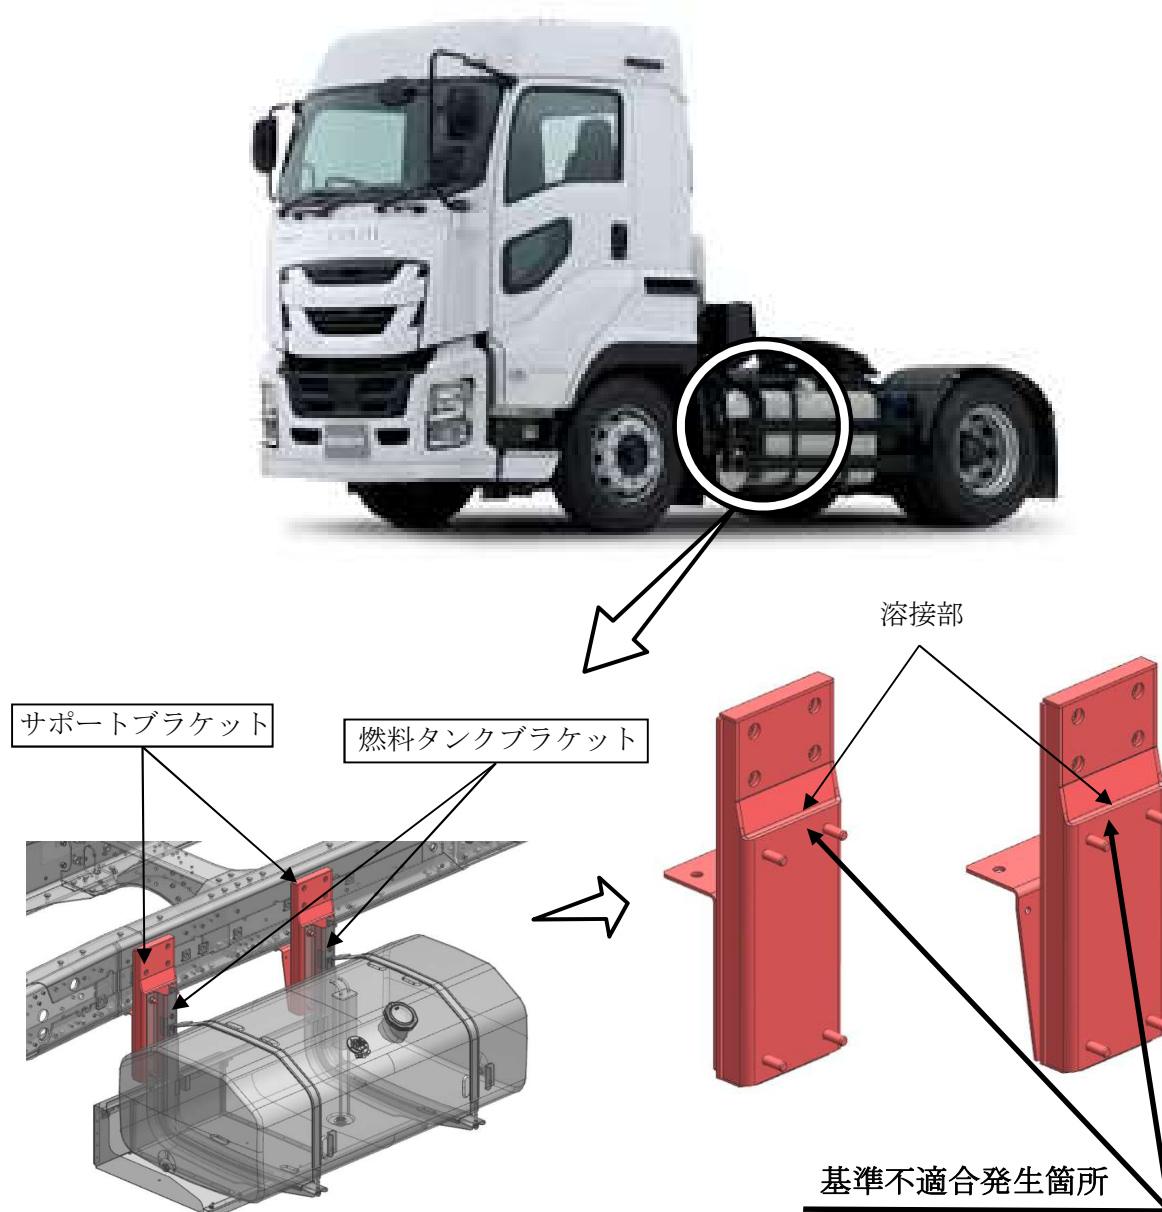
大型トラックの燃料タンクを移設した車両において、燃料タンクブラケットを固定するサポートブラケットの溶接工法が不適切なため、当該ブラケットに亀裂が入ることがある。そのため、そのまま使用を続けると亀裂が進行し、最悪の場合、燃料タンクが傾き、脱落するおそれがある。

**改善の内容：** 全車両、燃料タンクブラケットとサポートブラケットを対策品に交換する。
