## 改善箇所説明図

### 不具合の内容

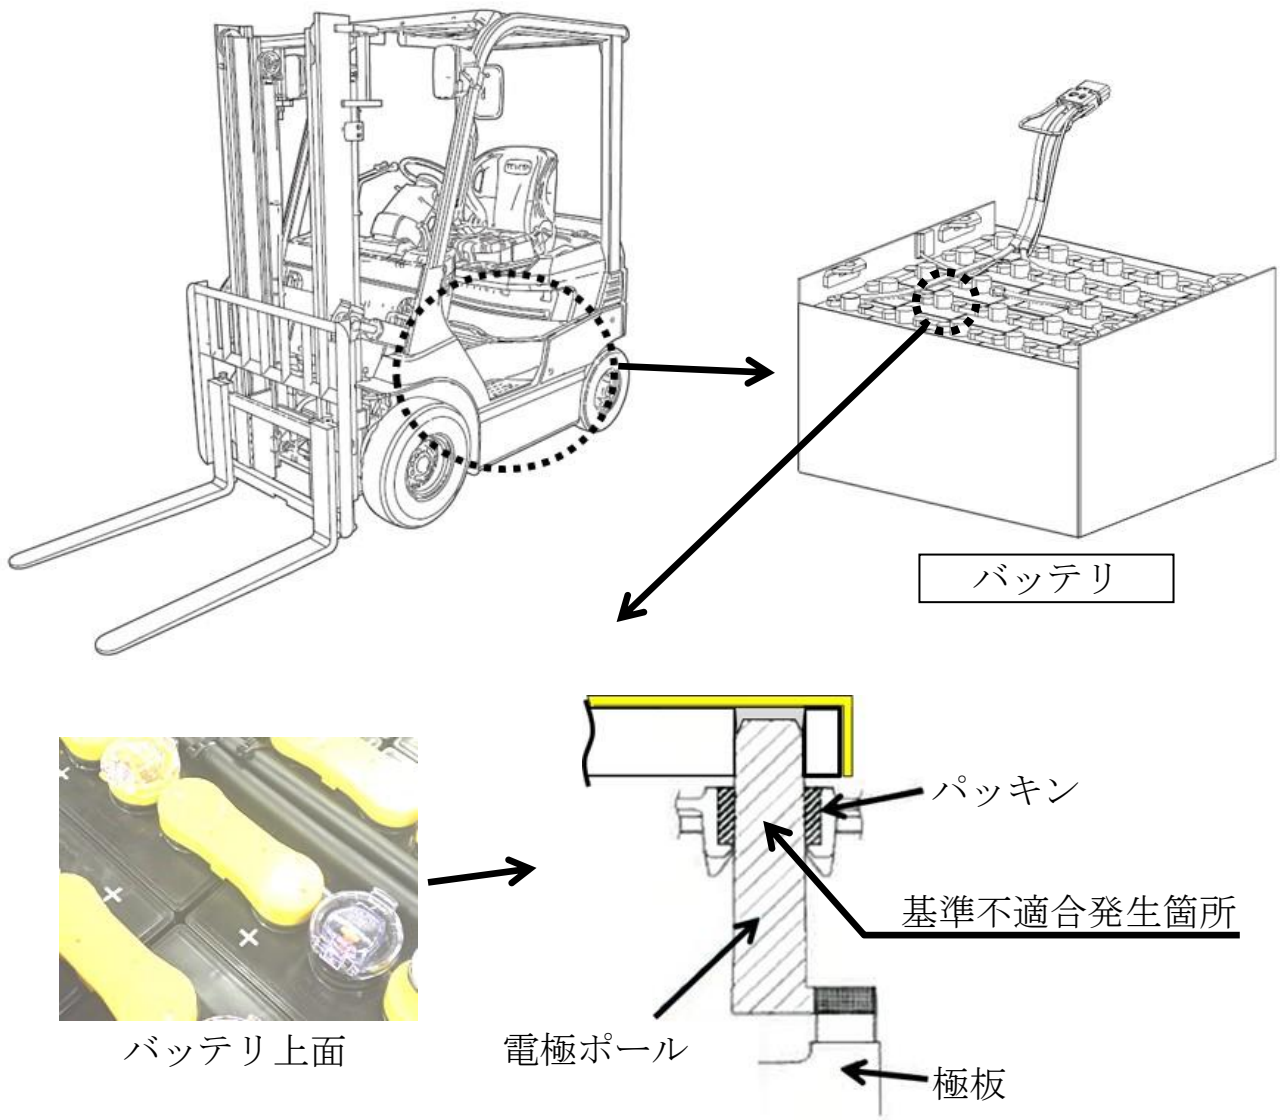
注：  は交換部品を示す。

電動式フォークリフトにおいて、バッテリー電極ポール部のパッキン製造時に特定の不純物が混入したものがある。そのため、その不純物の影響で電極ポールが腐食し、そのままの状態で使用を続けると、最悪の場合、電極ポールが破断し、車両の電源が遮断され、走行できなくなるおそれがある。

全車両、バッテリーの刻印を確認し、該当する車両は、バッテリーを良品に交換する。
