改善箇所説明図

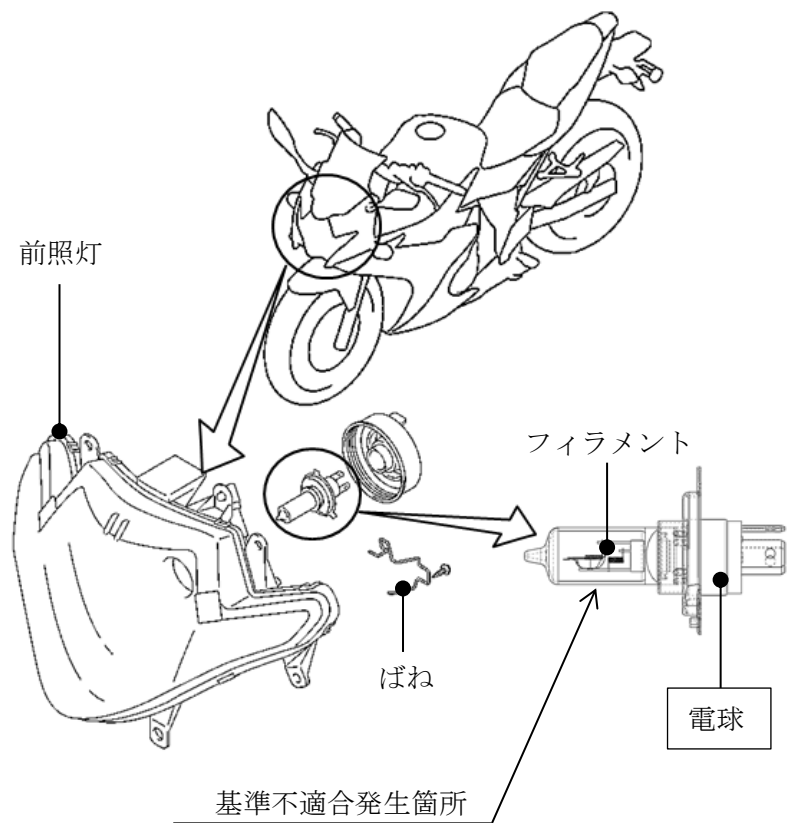
前照灯において、電球の選定が不適切なため、特定のエンジン回転数で共振が発生し、電球内部のフィラメントが上下に大きく振れることがある。そのため、そのまま使用を続けると、フィラメントが断線し前照灯が不灯となるおそれがある。

全車両、前照灯の電球を対策品に交換するとともに、電球交換時の不具合発生を防止するため、電球を押さえるばねの保持部へクリップを追加する。
