## 改善箇所説明図

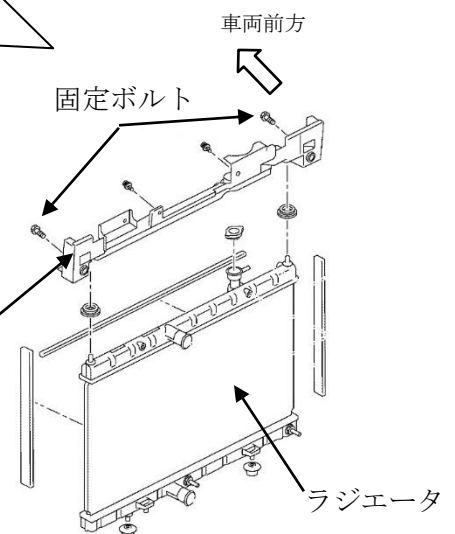
冷却装置（ラジエータマウントブラケット）

エンジンルーム内のラジエータを車体に固定するための部品（ラジエータマウントブラケット）の固定ボルトが取り付けられなかったものがあるため、ラジエータが動き、ラジエータホースの外れにより、冷却水が漏れる可能性がある。また、そのままの状態で使用を継続するとオーバーヒートが発生するおそれがある。

全車両、ラジエータマウントブラケット固定ボルトを適切に締結する。
