## 改善箇所説明図

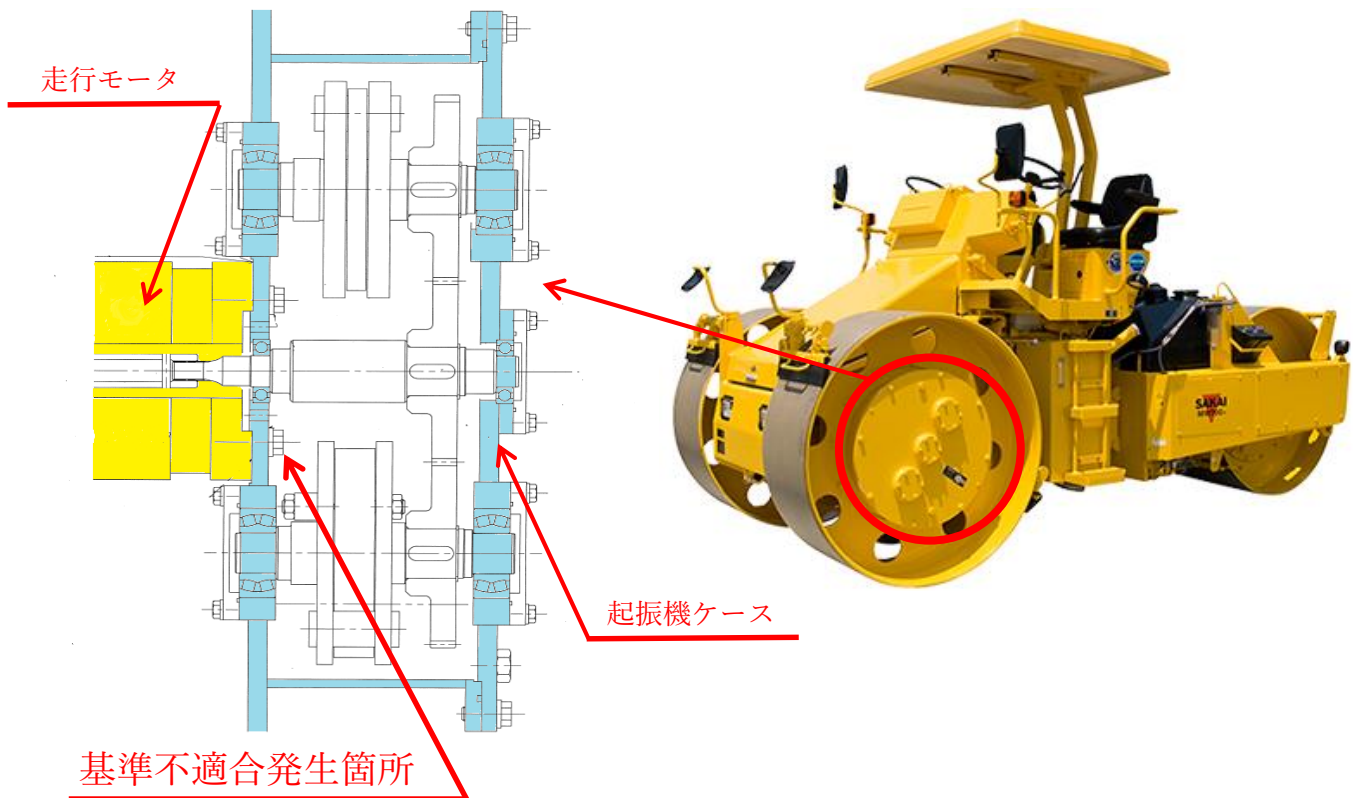
ロード・ローラの駆動装置において、起振機ケースの塗装指示が不適切なため、走行モータと起振機ケースを取付けるボルト取付面の塗装が剥がれ、起振機ケース取付ボルトの締付力が低下するものがある。そのため、そのままの状態で使用を続けると、当該ボルトが緩み、走行モータ取付面からギヤ油が漏れるおそれがある。

全車両、ボルト取付面を清掃し、取付ボルトを適正トルクで締付ける。
