## 改善箇所説明図

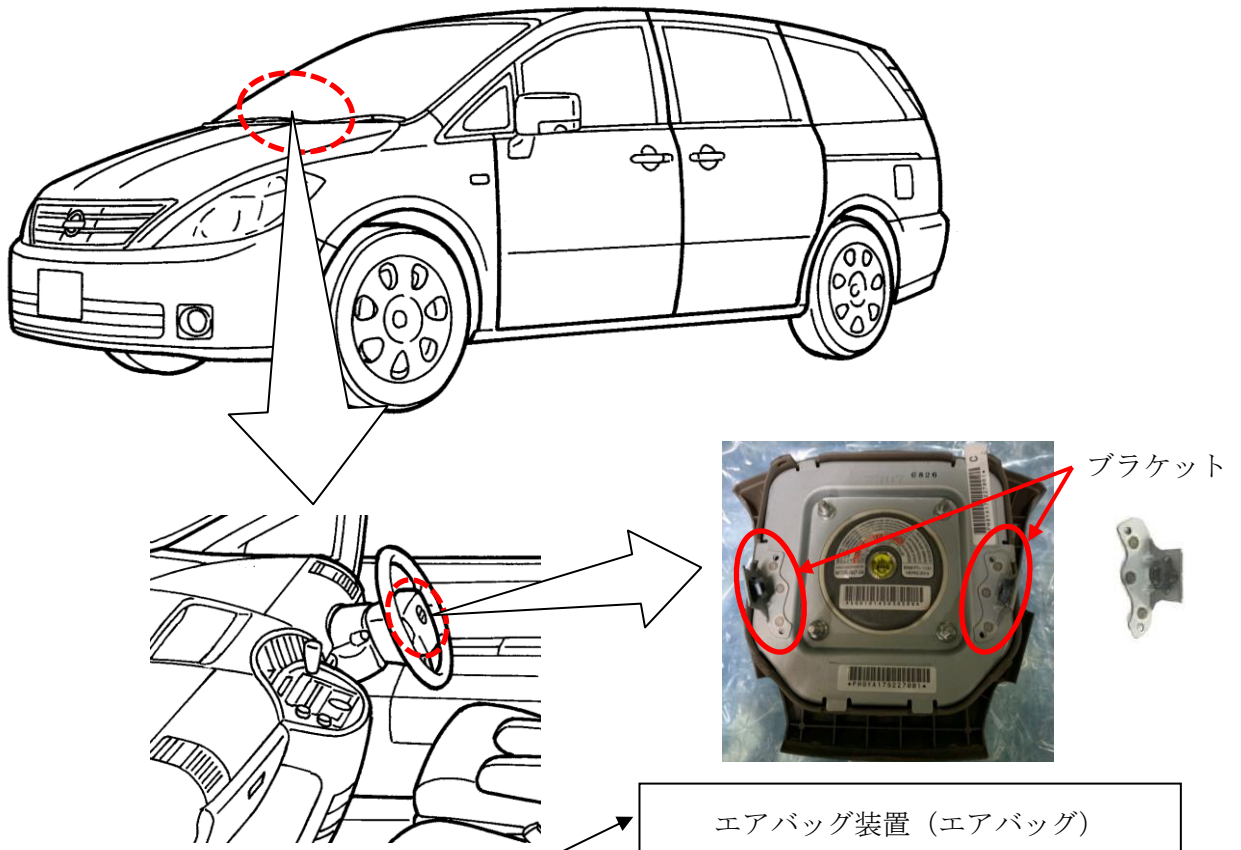
交換修理用部品として出荷した運転席エアバッグにおいて、ステアリングホイールへの取付用ブラケットの溶接作業が不適切であったため、使用過程において溶接点が剥がれて外れる可能性がある。そのため、最悪の場合、エアバッグ作動時に正常位置で展開せず、乗員保護性能が低下するおそれがある。

全車両、当該運転席エアバッグを良品と交換する。

識別：銀色のシールをモデルナンバラベルまたはモデルナンバプレートの右横に貼り付ける。
