## 改善箇所説明図

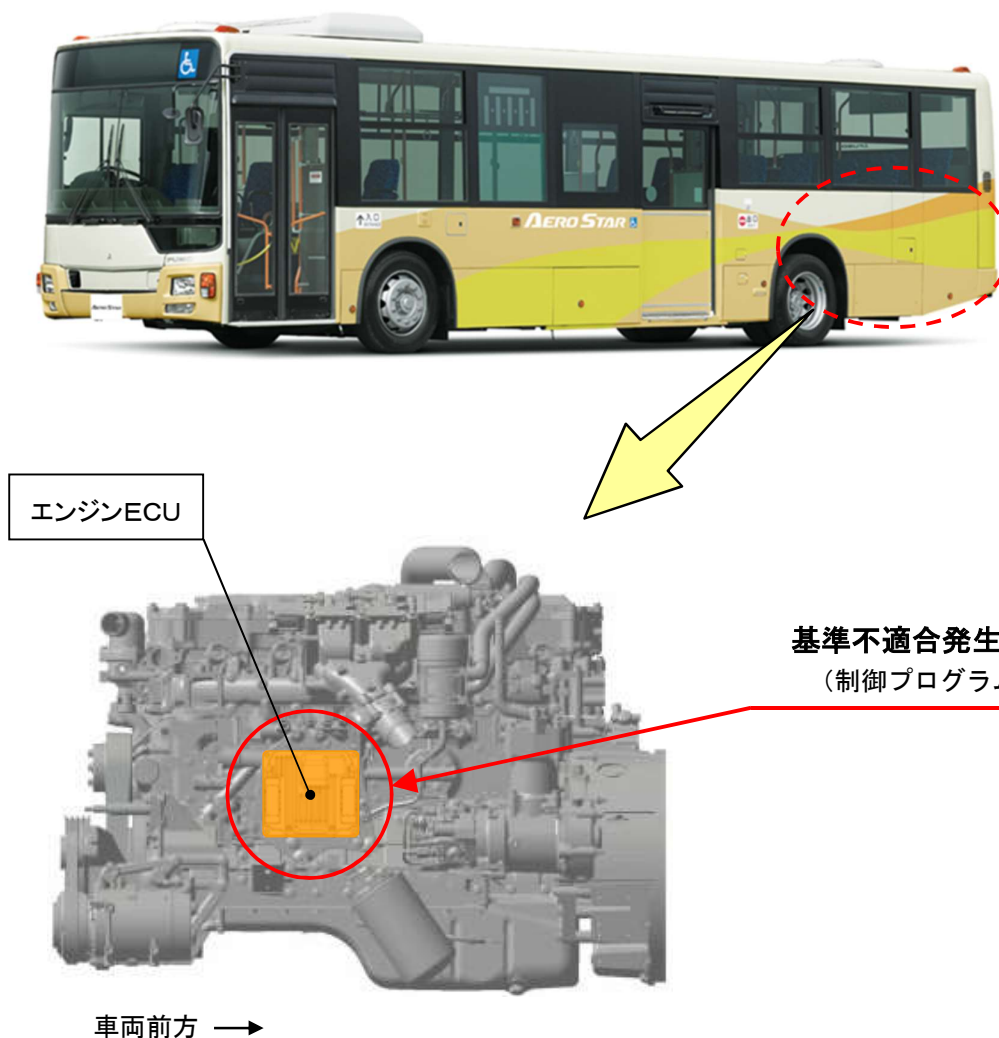
大型路線バスにおいて、エンジンECUの制御プログラムが不適切なため、最大燃焼圧力がコンロッドの許容限度を超える場合がある。そのため、そのままの状態で使用を続けると、コンロッドに亀裂が生じ、最悪の場合、コンロッドが破損して走行不能及び火災に至るおそれがある。

注：□ は、対策品の制御プログラムに書き換える部品を示す。

全車両、エンジンECUの制御プログラムを対策品に書き換える。

識別：作業完了車には、車両左後方点検リッド裏の位置に「HB203」の文字が記載された白黄色のシールを貼付ける。
