## 改善箇所説明図

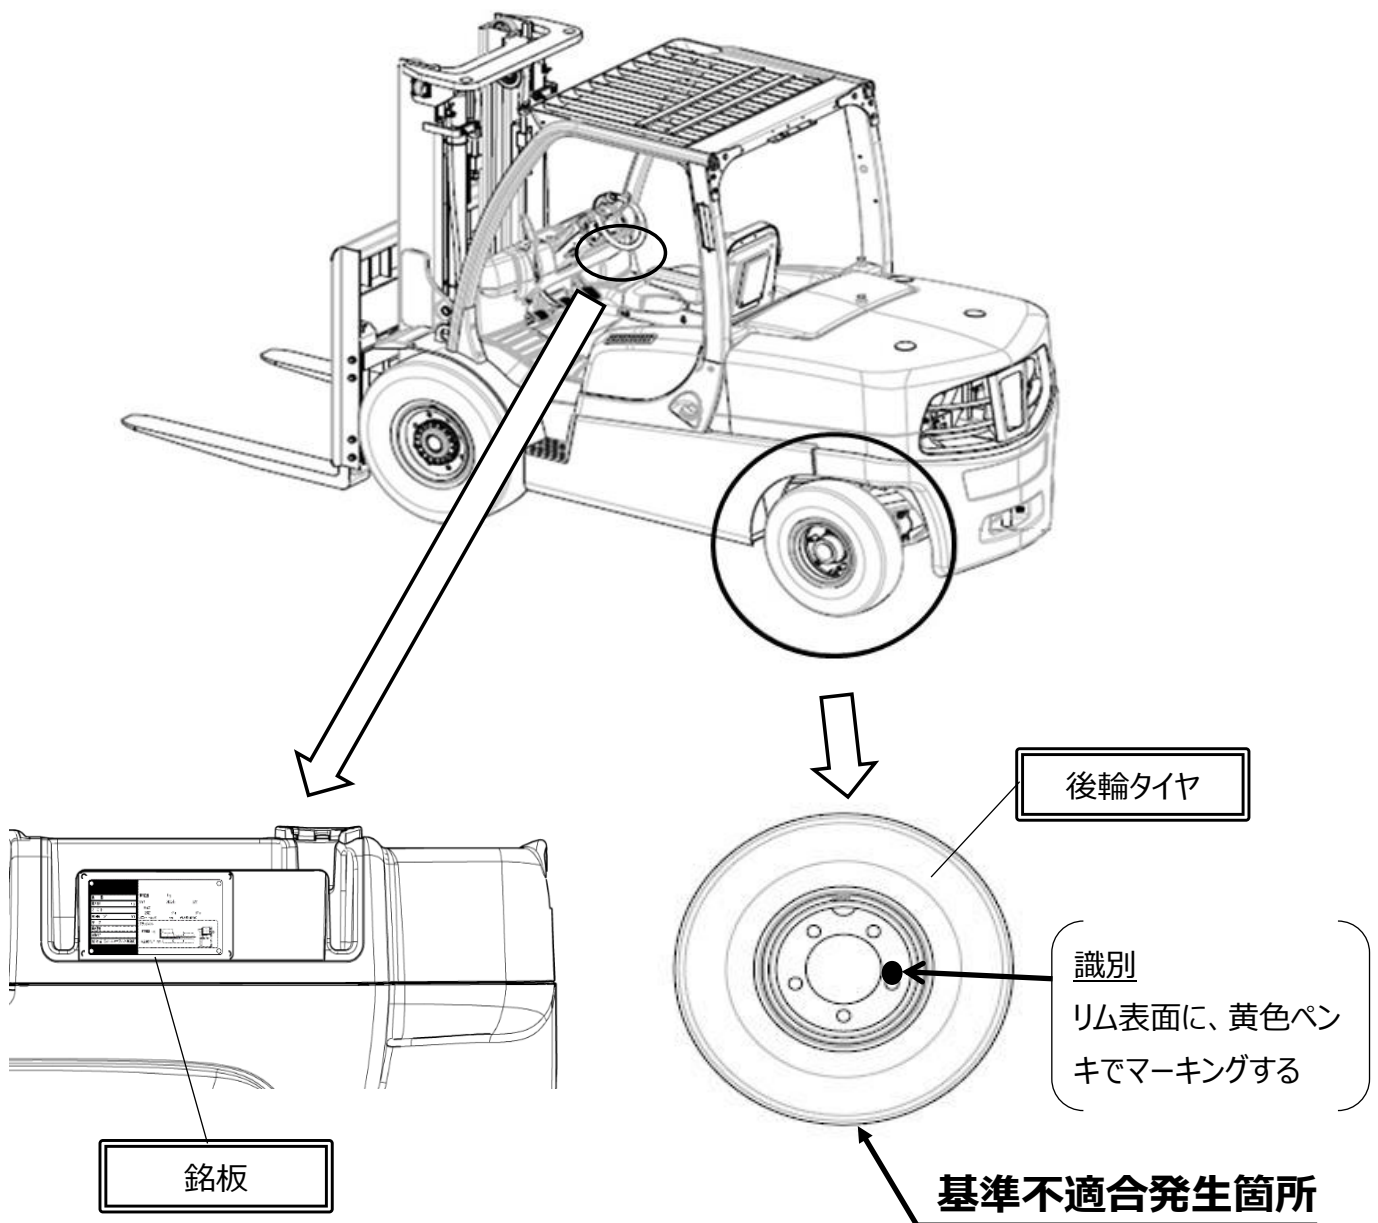
空気入りゴムタイヤを装着した内燃式フォークリフトにおいて、後輪に装着するタイヤの設定が不適切なため、タイヤにかかる荷重がタイヤの負荷能力を超過しているものがある。そのため、そのままの状態で使用を続けると、タイヤがパンクし、走行不能に至るおそれがある。

全車両、タイヤを対策品に交換し、車体に表示している銘板を対策したタイヤに合わせた表示のものと交換を行う。
