## 改善箇所説明図

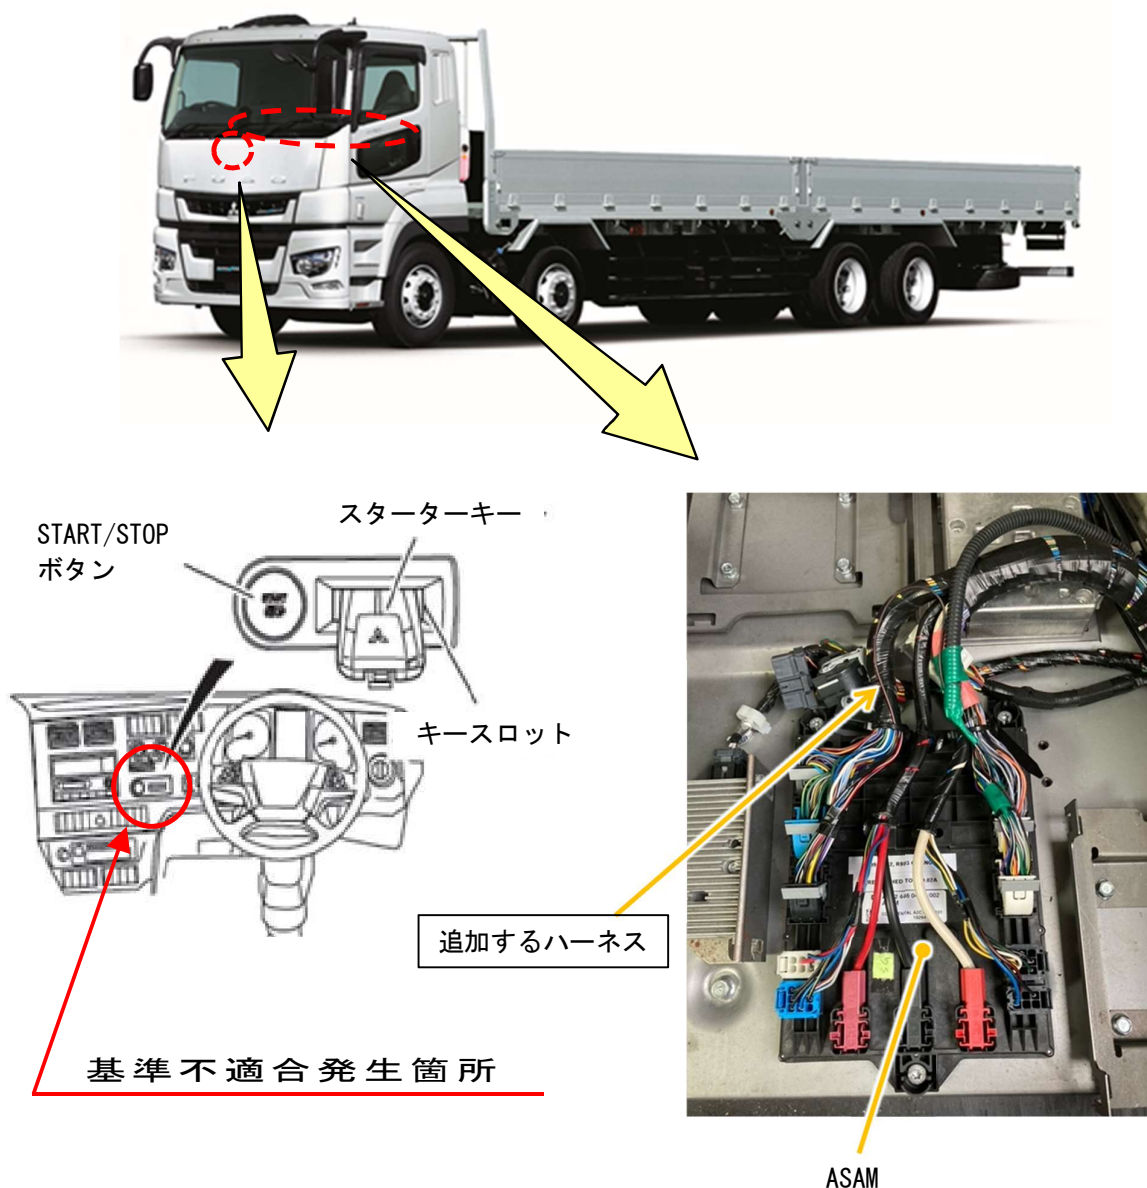
機械式自動変速機の大型トラックにおいて、イグニッションスイッチが不適切なため、イグニッション OFF 信号が発信される場合がある。そのため、突然エンジンが停止し、ライトスイッチをオート位置で使用していた場合は前照灯が消灯する等の不具合が生じるおそれがある。

原因の究明に時間を要するため、全車両、暫定措置として座席後ろの配線にハーネスを追加すると共に、スターターキーの確実な挿入についての注意事項をユーザに周知する。

なお、対策が決定次第、恒久対策を実施する。

注：□ は追加する部品を示す。
