## 改善箇所説明図

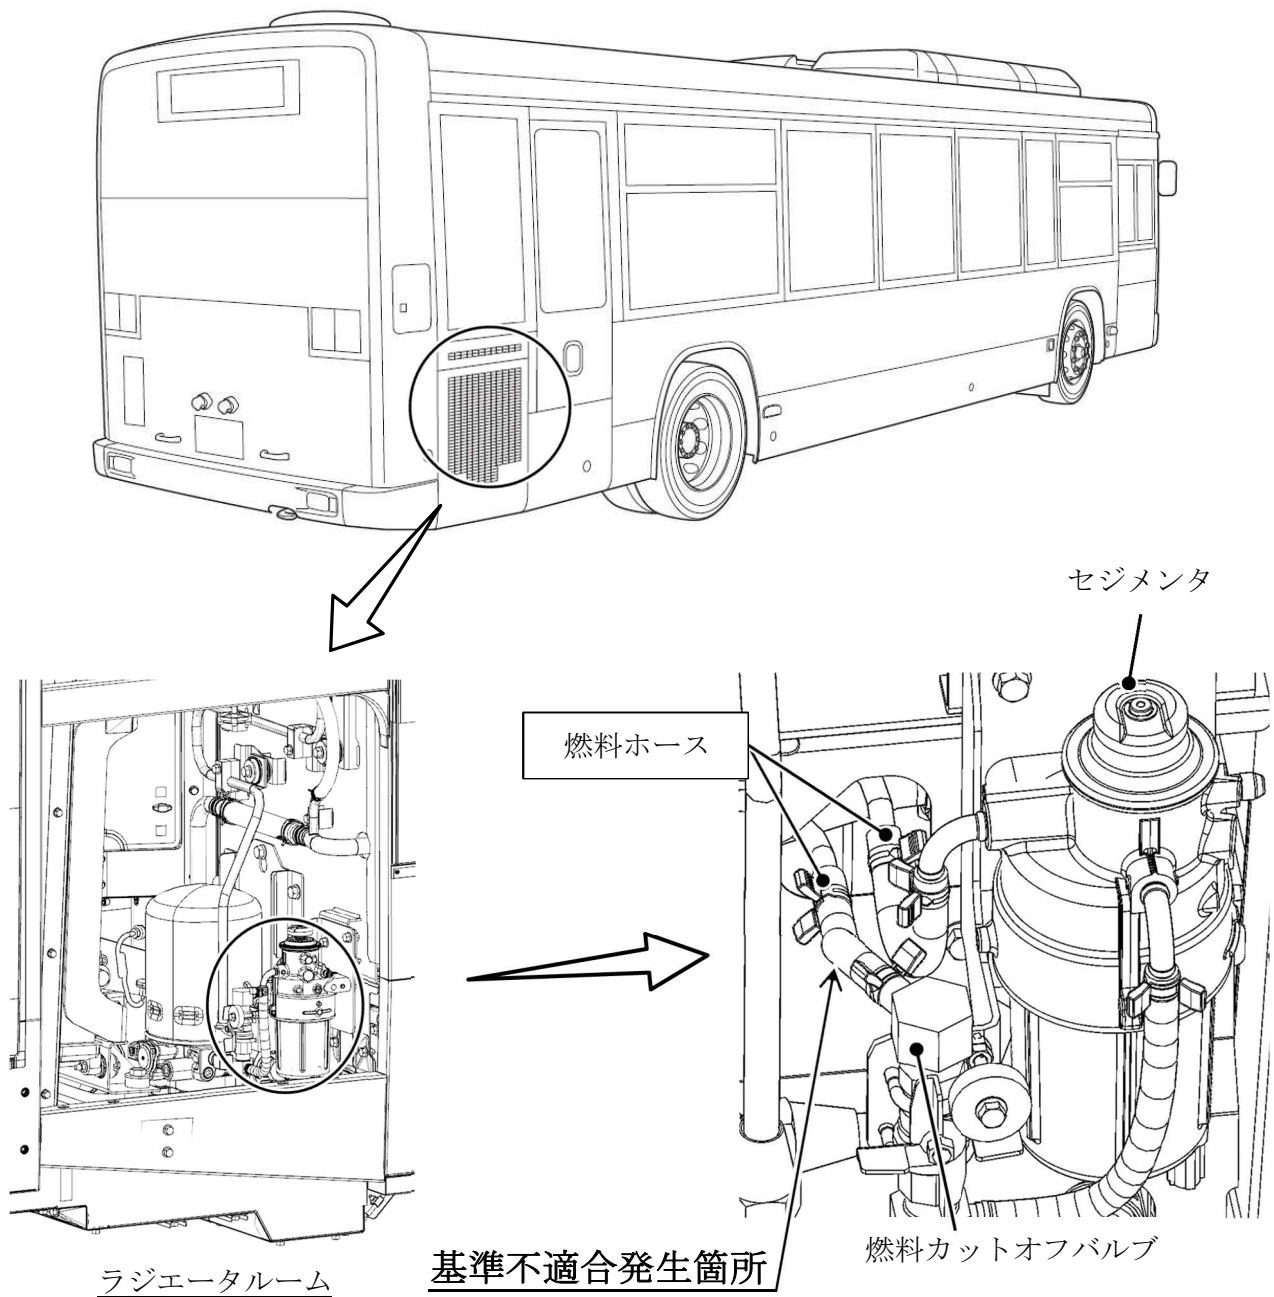
注：  は交換部品を示す。

大型バスの燃料ホースにおいて、成型ホースの差し込み代の組付け指示が不適切なため、差し込み代が大きい場合に曲げ部に応力が集中し亀裂が発生することがある。そのため、そのまま使用を続けると亀裂が進展し、燃料が漏れるおそれがある。

全車両、燃料ホースを対策品に交換し正規位置に組付ける。

識別：運転者席左側ドア開口部のシリアルナンバープレートの上側中央に白色ペイントを塗布する。
