## 改善箇所説明図

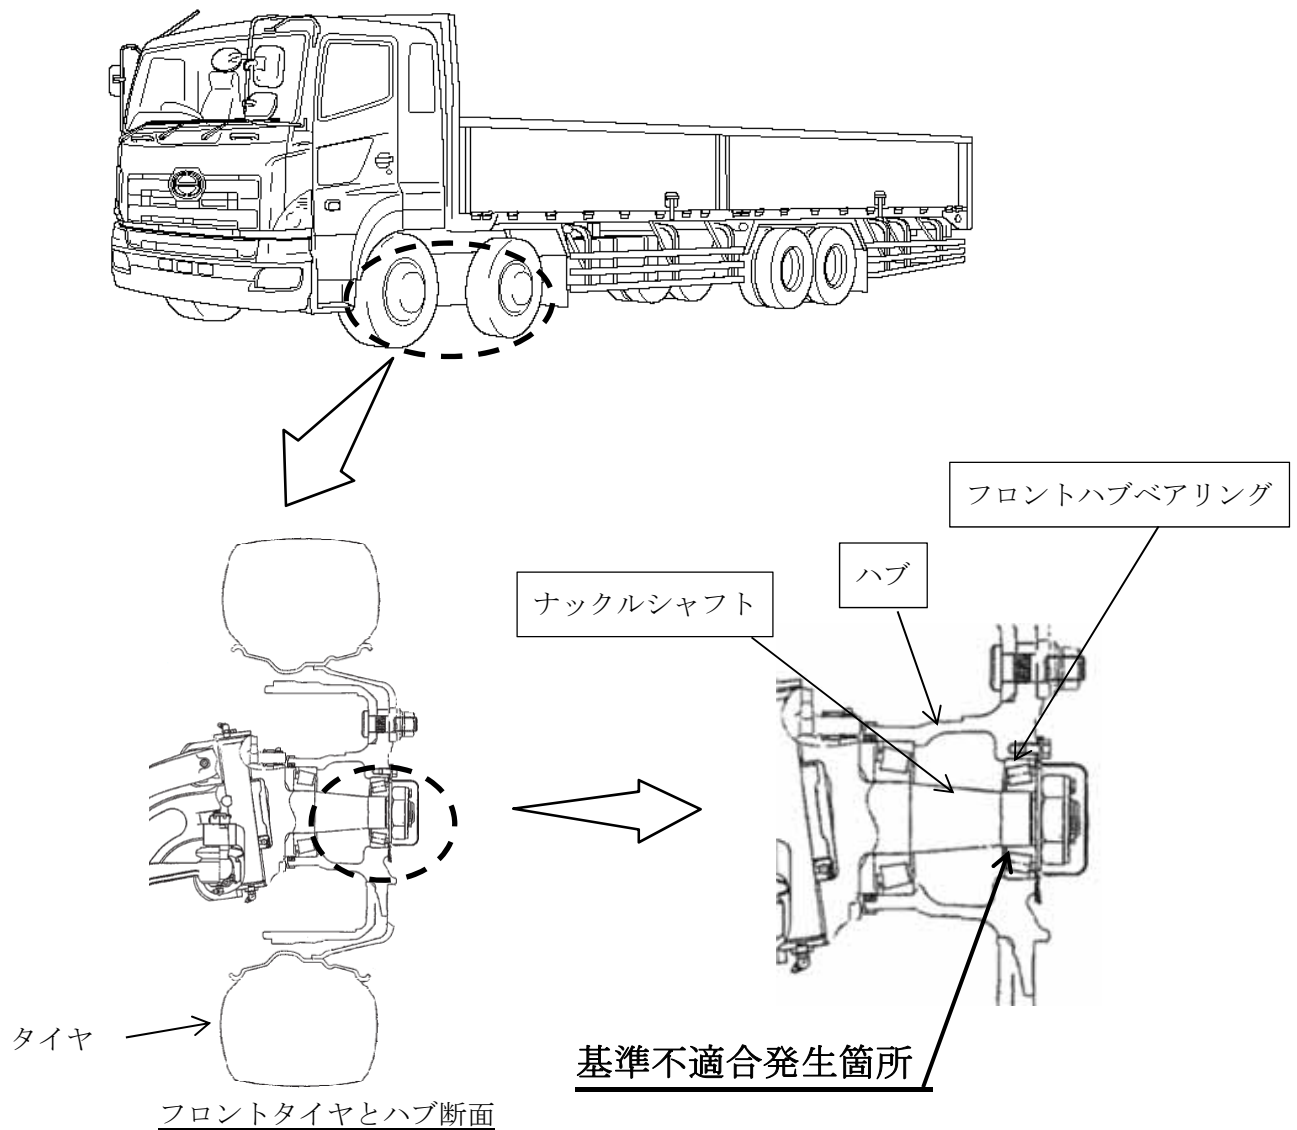
注：   は交換する部品を示す。

大型トラック低床4軸車のフロントハブベアリングにおいて、ナックルシャフトとの圧入代が大きいとフロントハブの組付け作業時にベアリングを傷つけることがある。そのため、使用過程でベアリングが損傷して火災や脱輪に至るおそれがある。

全車両、ハブベアリングおよびナックルシャフト一式を改善品に交換する。

識別：改善済車両にはネームプレートの右中央に黄色ペイントを塗布する。
