## 改善箇所説明図

テールパイプ周辺図

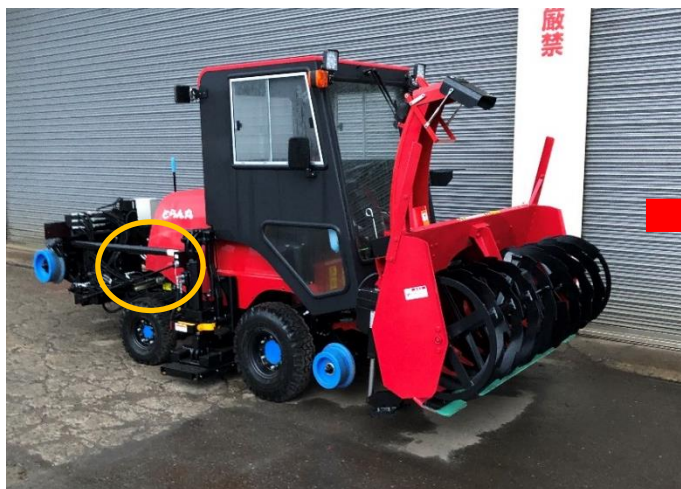
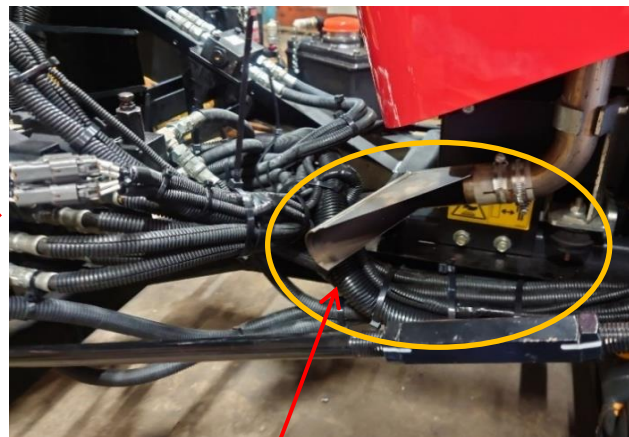
基準不適合発生箇所

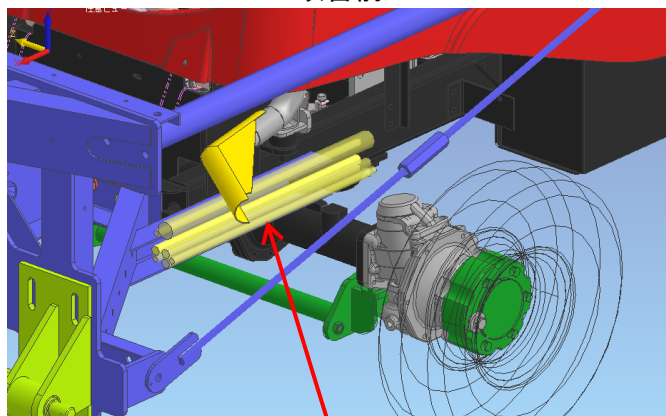
改善前

基準不適合発生箇所

ロータリ除雪車において、電気配線の保護が不適切なため、テールパイプから出る排気の熱により電気配線の一部が溶損することがある。そのため、電気配線が短絡して最悪の場合、エンジン停止となり再始動できなくなるおそれがある。または短絡による火花が発生し、火災に至るおそれがある。

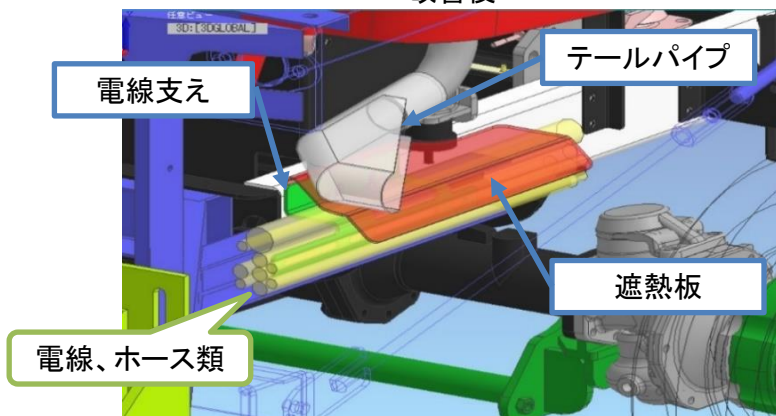
改善後

※注   は追加取付部品を示す。

全車両、遮熱板と電線支えを追加し、テールパイプを対策品に交換する。
