## 改善箇所説明図

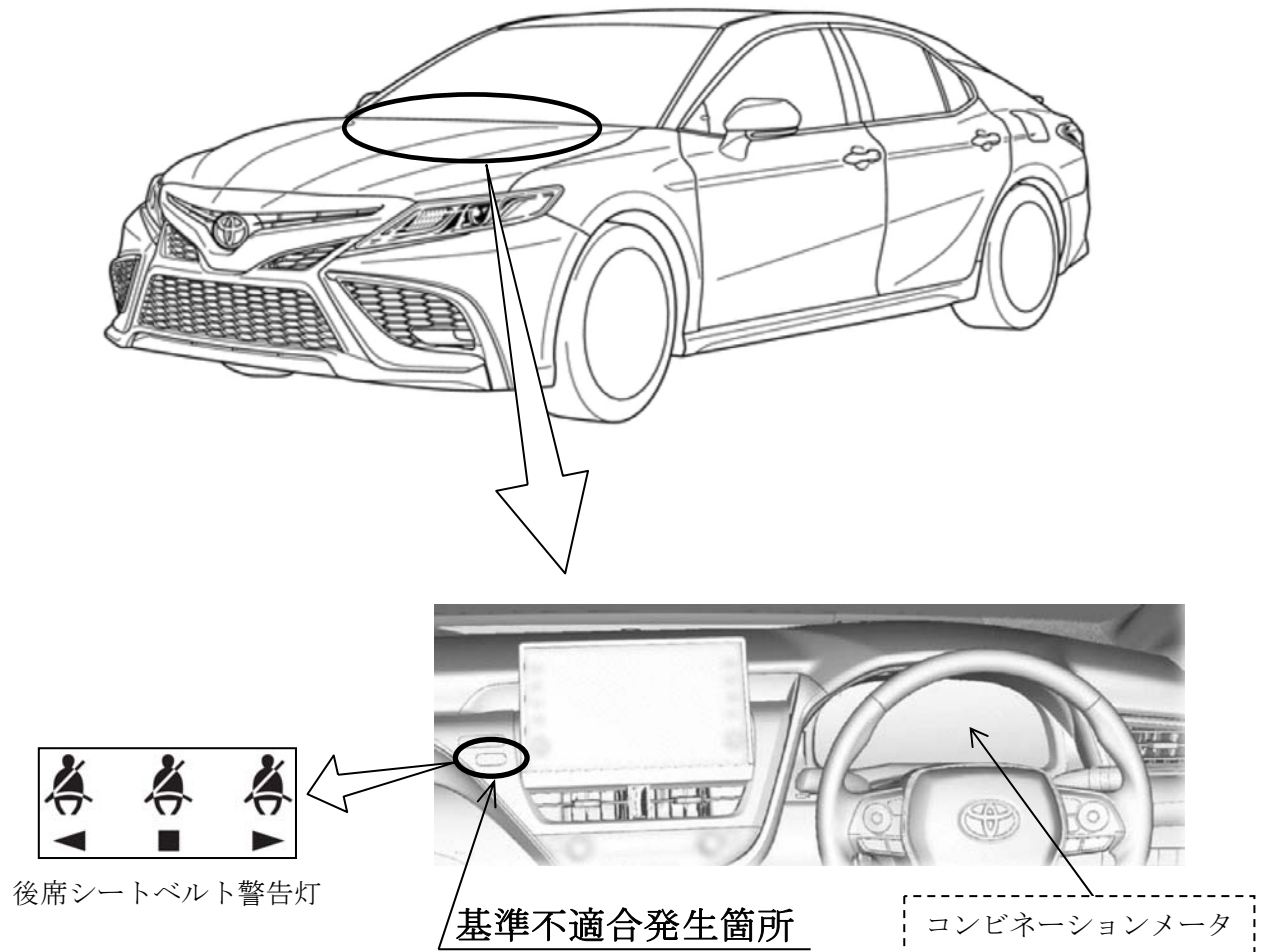
注：[ ] は修正部品を示す。

後席シートベルト非装着時警報装置において、コンビネーションメータ内の制御プログラムが不適切なため、ハイブリッドシステム始動時に後席乗員のシートベルト装着状態を誤検出する場合があります。そのため、後席シートベルト警告灯が正しく点灯せず、保安基準第22条の3（座席ベルト等の基準）に適合しない

全車両、コンビネーションメータ内の後席シートベルト警報制御プログラムを対策仕様に修正する。

識別：改善済車両には車台番号打刻位置の左側に黄色ペイントを塗布する。
