# 改善箇所説明図

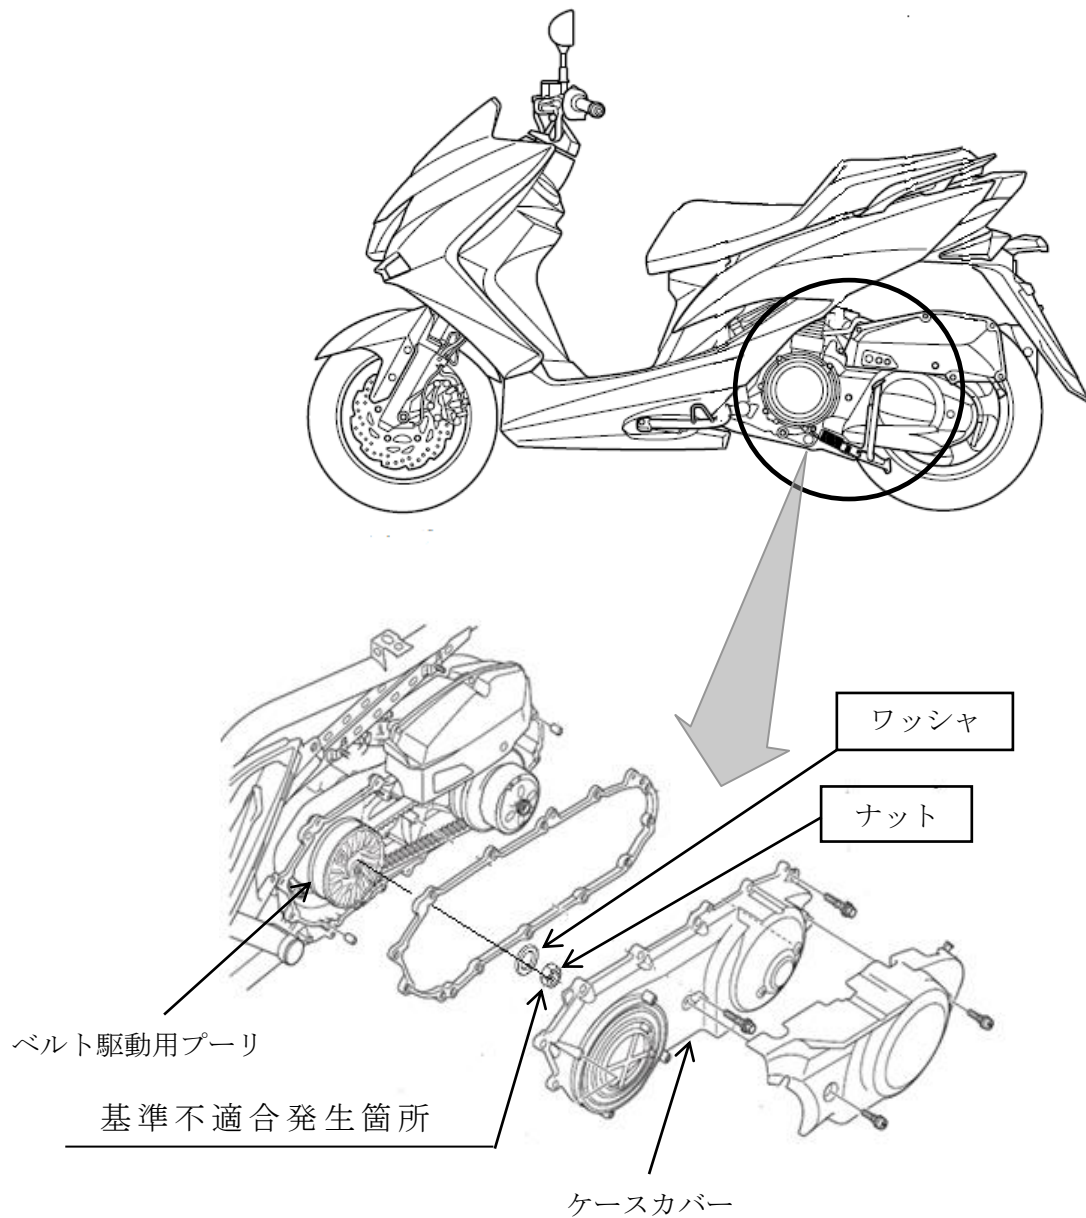
動力伝達装置において、ベルト駆動用プーリの締付け部の構造が不適切なため、走行中に当該プーリの締付けナットが緩むことがある。そのため、当該プーリがケースカバーと接触して異音が発生し、そのまま使用を続けると、ナットが脱落し、最悪の場合、エンストして再始動できなくなるおそれがある。

改善の内容：全車両、ベルト駆動用プーリの締付けナットとワッシャを対策品と交換し、ナットの締付けトルクを変更する。
