## 改善箇所説明図

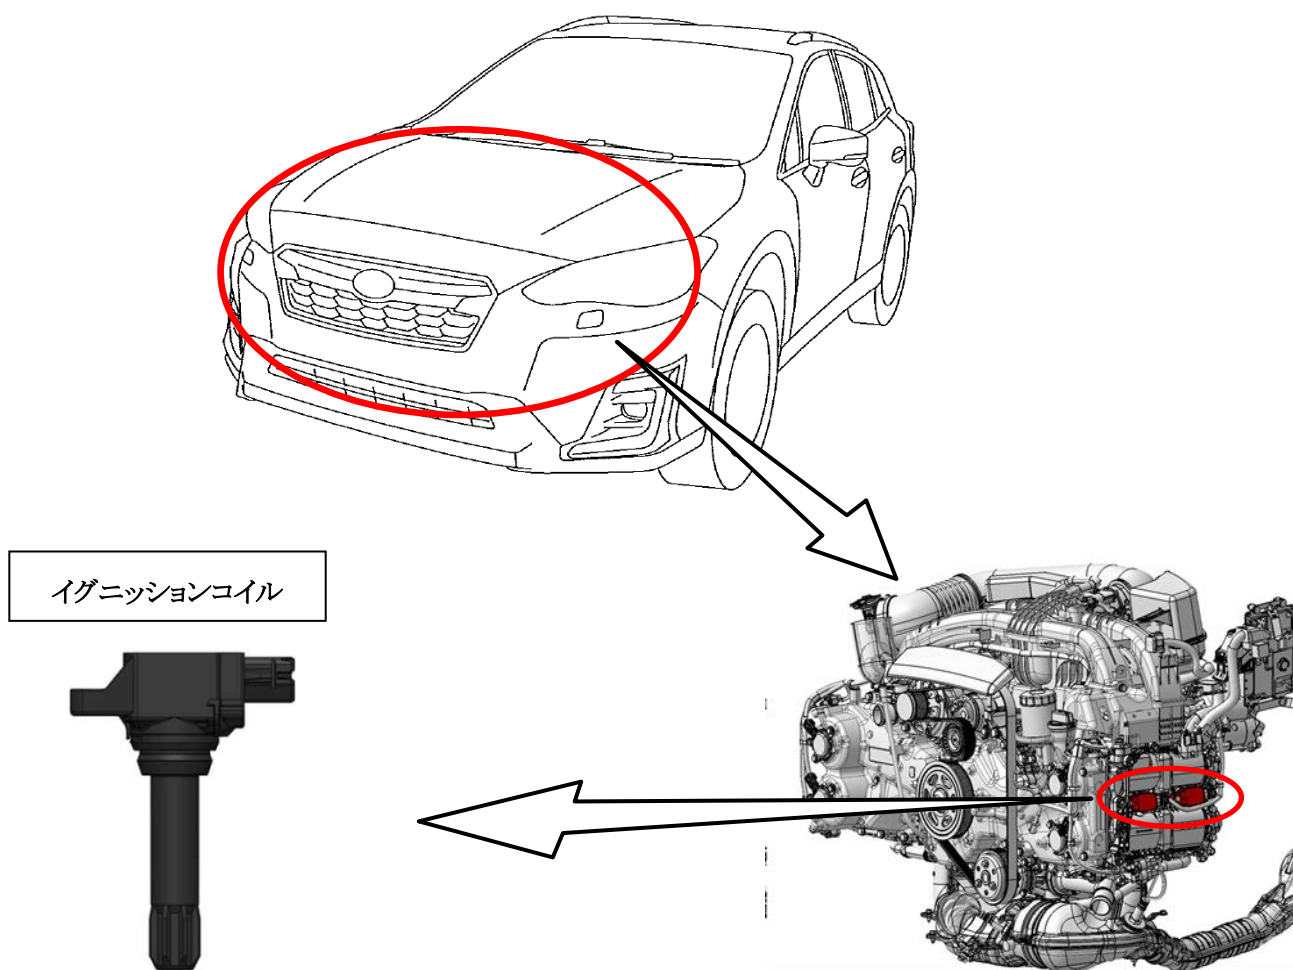
イグニッションコイル

エンジンコントロールユニットの制御プログラムにおいて、エンジンが停止する際の制御が不適切であったため、イグニッションコイルへ必要以上に通電することがある。そのため、イグニッションコイルの内部温度が上昇し回路がショート、ヒューズ切れを起こし、最悪の場合、走行中エンジンが停止するおそれがある。この場合において、既に長通電を経験したイグニッションコイルでは、対策プログラムに書き換えても、内部ダメージの蓄積により不具合に至るおそれがある。

全車両、イグニッションコイルを新品に交換する。
