## 改善箇所説明図

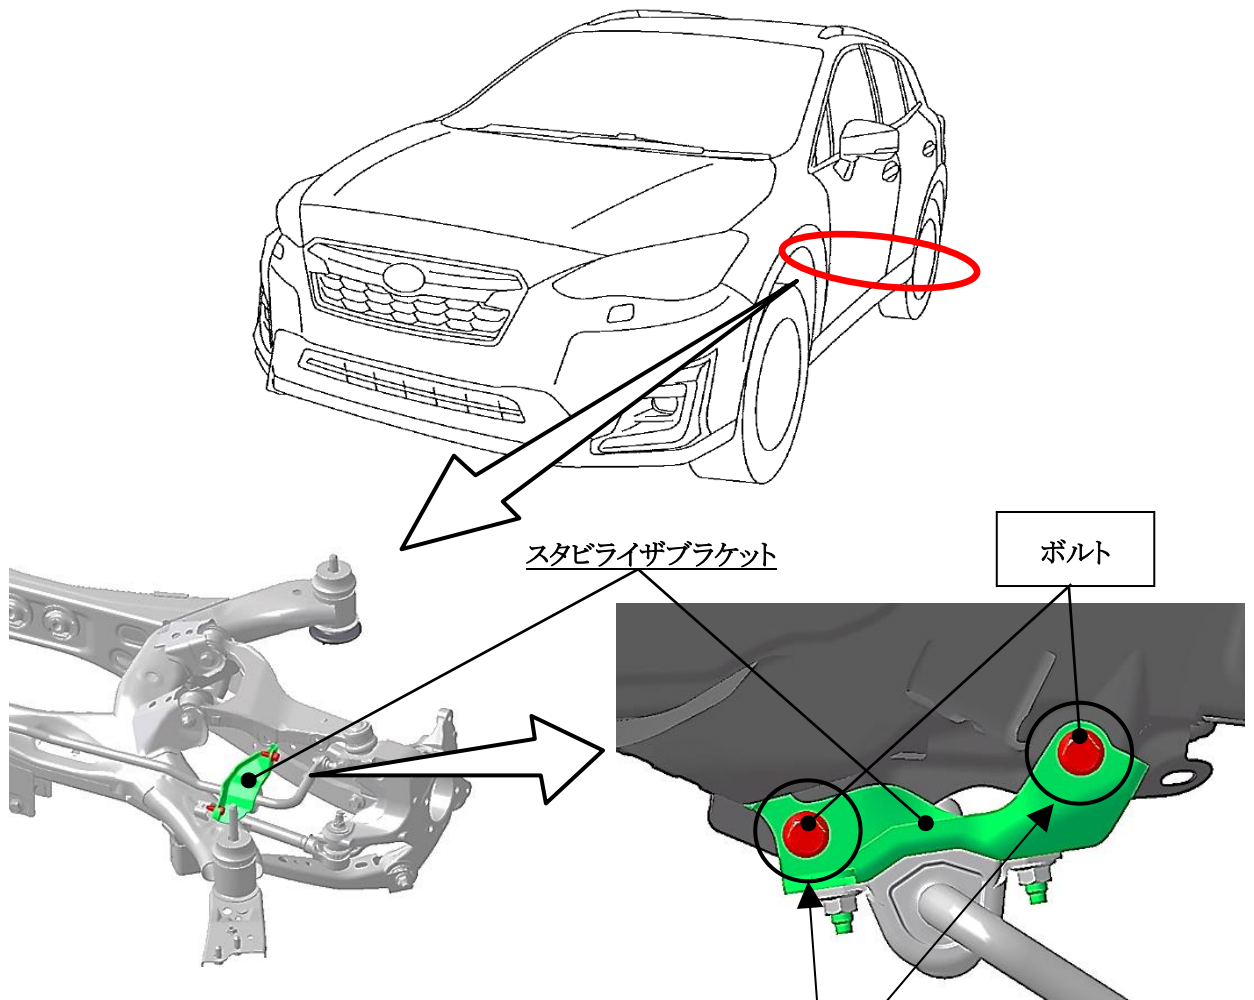
### 基準不適合発生箇所

リヤスタビライザのブラケットと車体の締結面において、使用過程でボルトが緩み、当該取り付け部にガタが生じて異音が発生することがある。そのまま使用を続けるとボルトが脱落する可能性があり、最悪の場合ブラケットが周辺部品を傷つけるおそれがある。

全車両、当該取付ボルトの状態を点検し、規定トルクで締付けを行う。また、ボルトが脱落していた場合は、新品のボルトを取付ける。
