## 改善箇所説明図

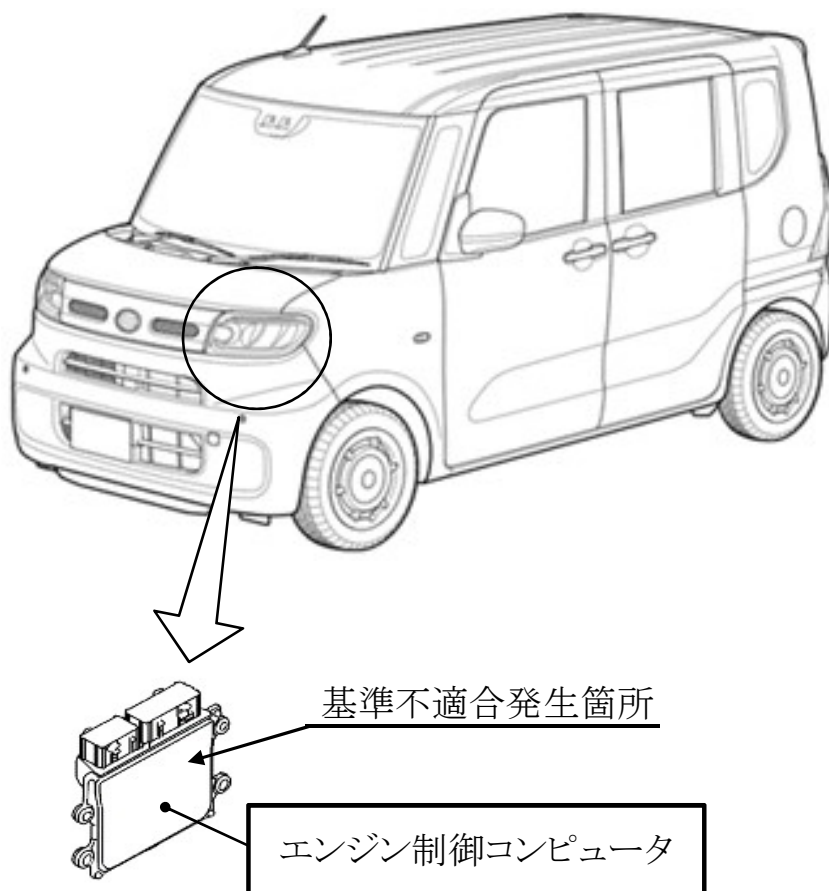
注:   はプログラムを修正する部品を示す。

ターボ車のエンジン制御コンピュータにおいて、吸気管圧力センサの異常判定の設定が不適切なため、高地等の気圧の低い環境下で減速した際に誤ってセンサ異常を検出することがある。そのため、そのままの状態で使用を続けると、走行中にエンジン警告灯が点灯するとともに横滑り防止装置が作動しなくなるおそれがある。

全車両、エンジン制御コンピュータのプログラムを修正する。
