# 改善箇所説明図

クレーン車において、

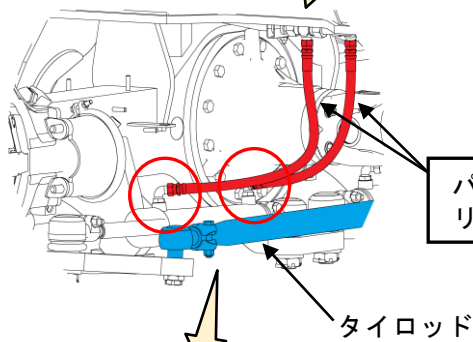
基準不適合箇所（第1軸、第4軸）

- ① パワーステアリングホースの配索が不適切な為、パワーステアリングホースとタイロッドが干渉するものがある。
- ② ステアリングシリンダとボールエンドの取り付け角度の指示が不適切なため、パワーステアリングホースとタイロッドが干渉するものがある。

そのため、そのままの状態で使用を続けると、パワーステアリングホースが摩耗し、最悪の場合、パワーステアリングホースに穴が開き、操舵力が増大するおそれがある。
