## 改善箇所説明図

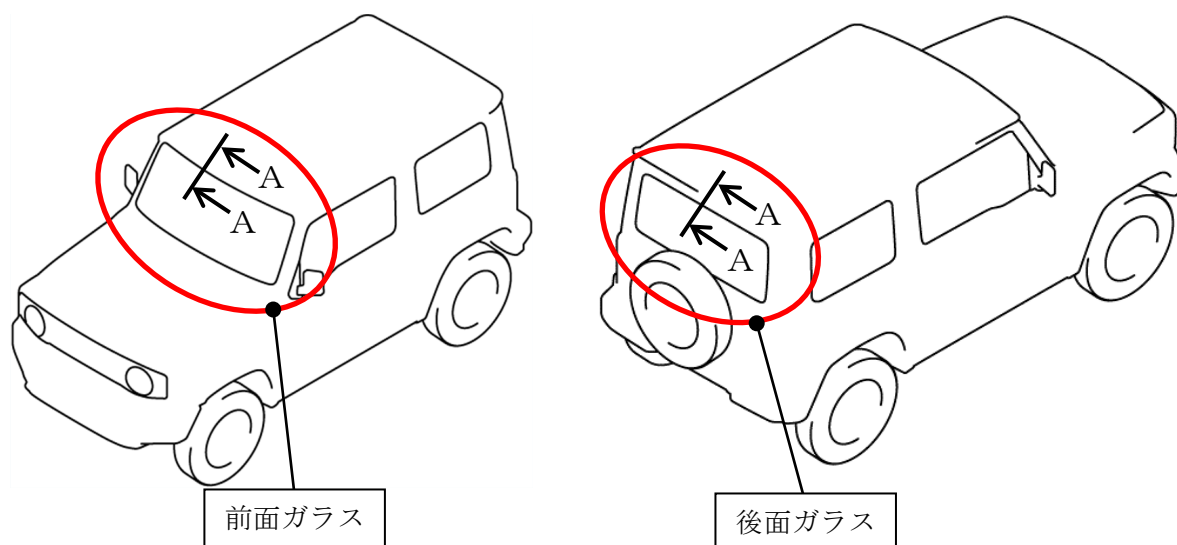
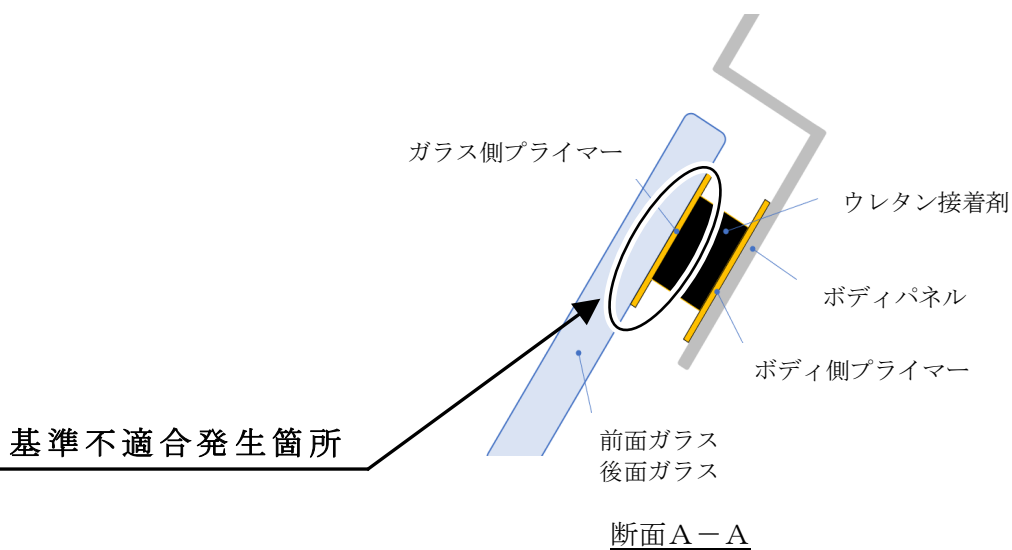
前面ガラスと後面ガラス（以下ガラス）において、ガラスの接着工程で接着するための下塗り剤（プライマー）塗布が不適切であったため、ガラスの接着力が弱いものがある。そのため、水漏れが発生し、最悪の場合、ガラスが接着剤から剥離して脱落するおそれがある。

全車両、新品ガラスを適切に取り付ける。

識別： I Dプレートに桃色のシールを貼付する。
