## 改善箇所説明図

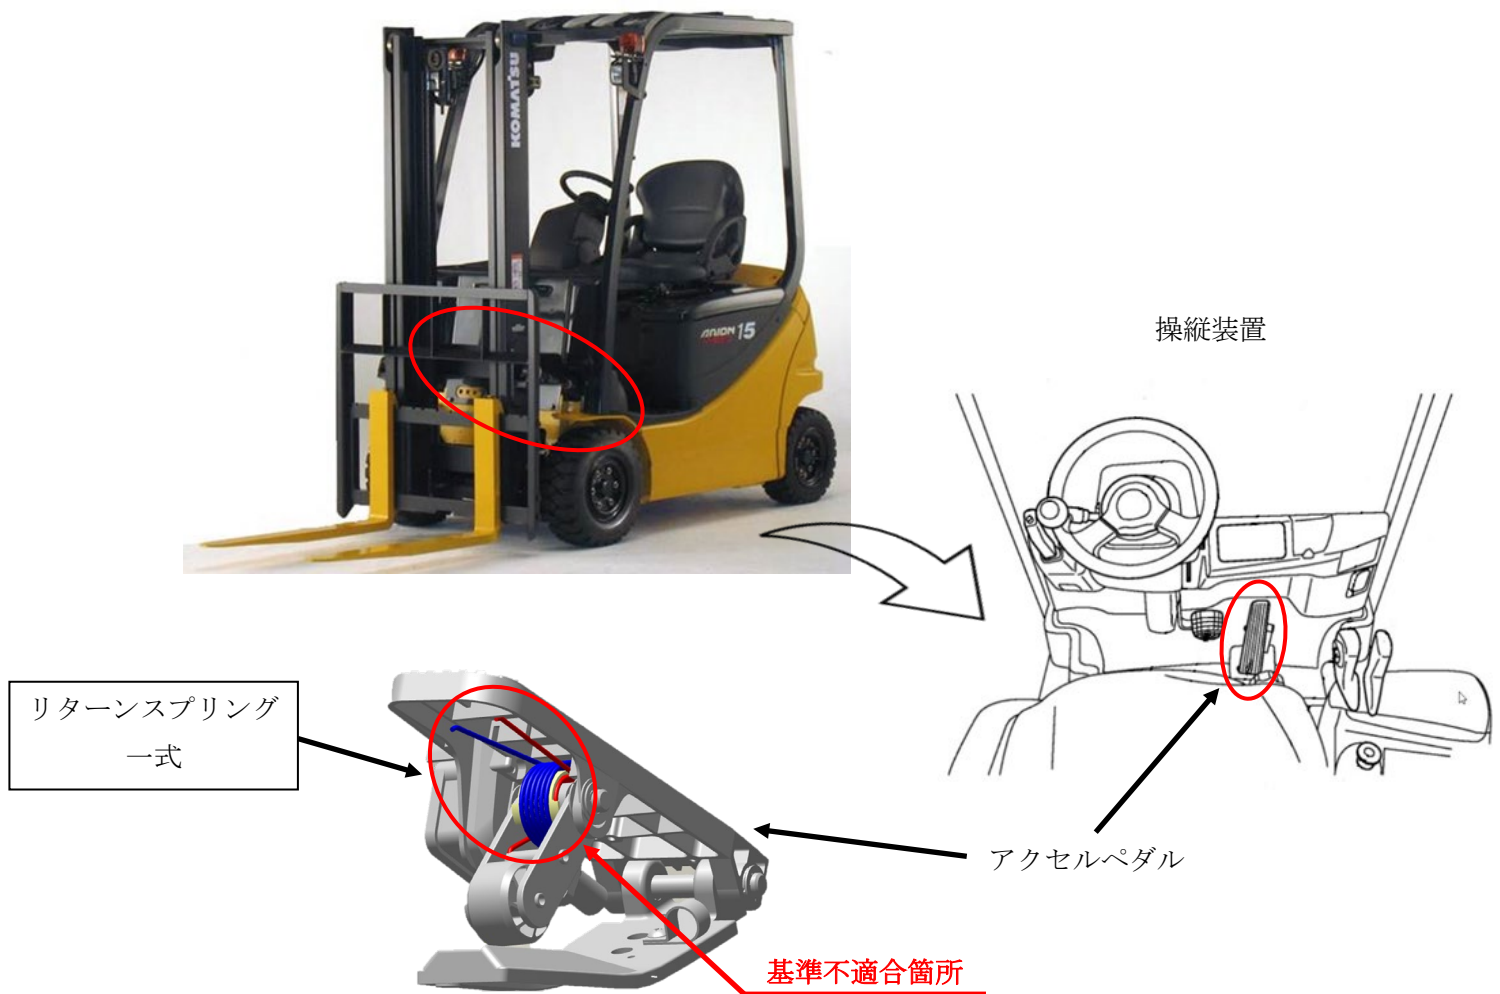
注：□ は、交換部品を示す

フォーク・リフトのアクセルペダルに備えられている、アクセルリターンスプリングにおいて、強度が不足しているものがある。そのため、そのままの状態で使用を続けると、当該スプリングが折損し、最悪の場合、アクセルペダルが全開のまま戻らないおそれがある。その場合、ブレーキにより停車は可能。また、キーOFF 後の走行は不能となる。

対象車両のリターンスプリング一式を暫定対策として新品に交換する。なお恒久対策が決定次第、速やかに恒久対策を実施する。

識別：アクセルペダルに水色のペイントを塗布する。
