## 改善箇所説明図

### 【不具合の内容】

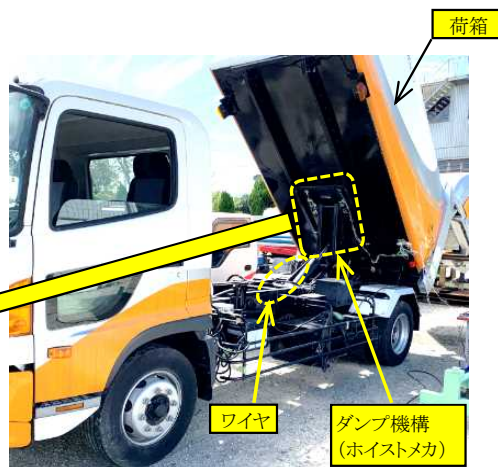
荷箱ダンプ状態

塵芥車において、荷箱とダンプ機構を連結するブラケットの品質評価が不適切なため、締結部の強度が不足しているものがある。そのため、荷箱を最大に上げた時の衝撃により締結部に想定以上の応力がかかることで、固定用のボルトが折損し、最悪の場合、荷箱とダンプ機構が分離し、荷箱が後転するおそれがある。

全車両、荷箱とダンプ機構を連結するブラケットをボルト固定方式から溶接固定方式に変更した対策品に交換する。  
合わせて、安全対策のため、荷箱とサブフレームを繋ぐワイヤを対策品に交換する。

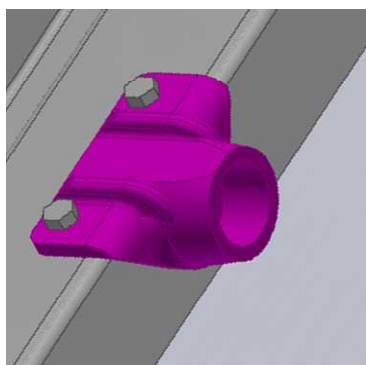
【現状】ブラケット固定:ボルト2本
