## 改善箇所説明図

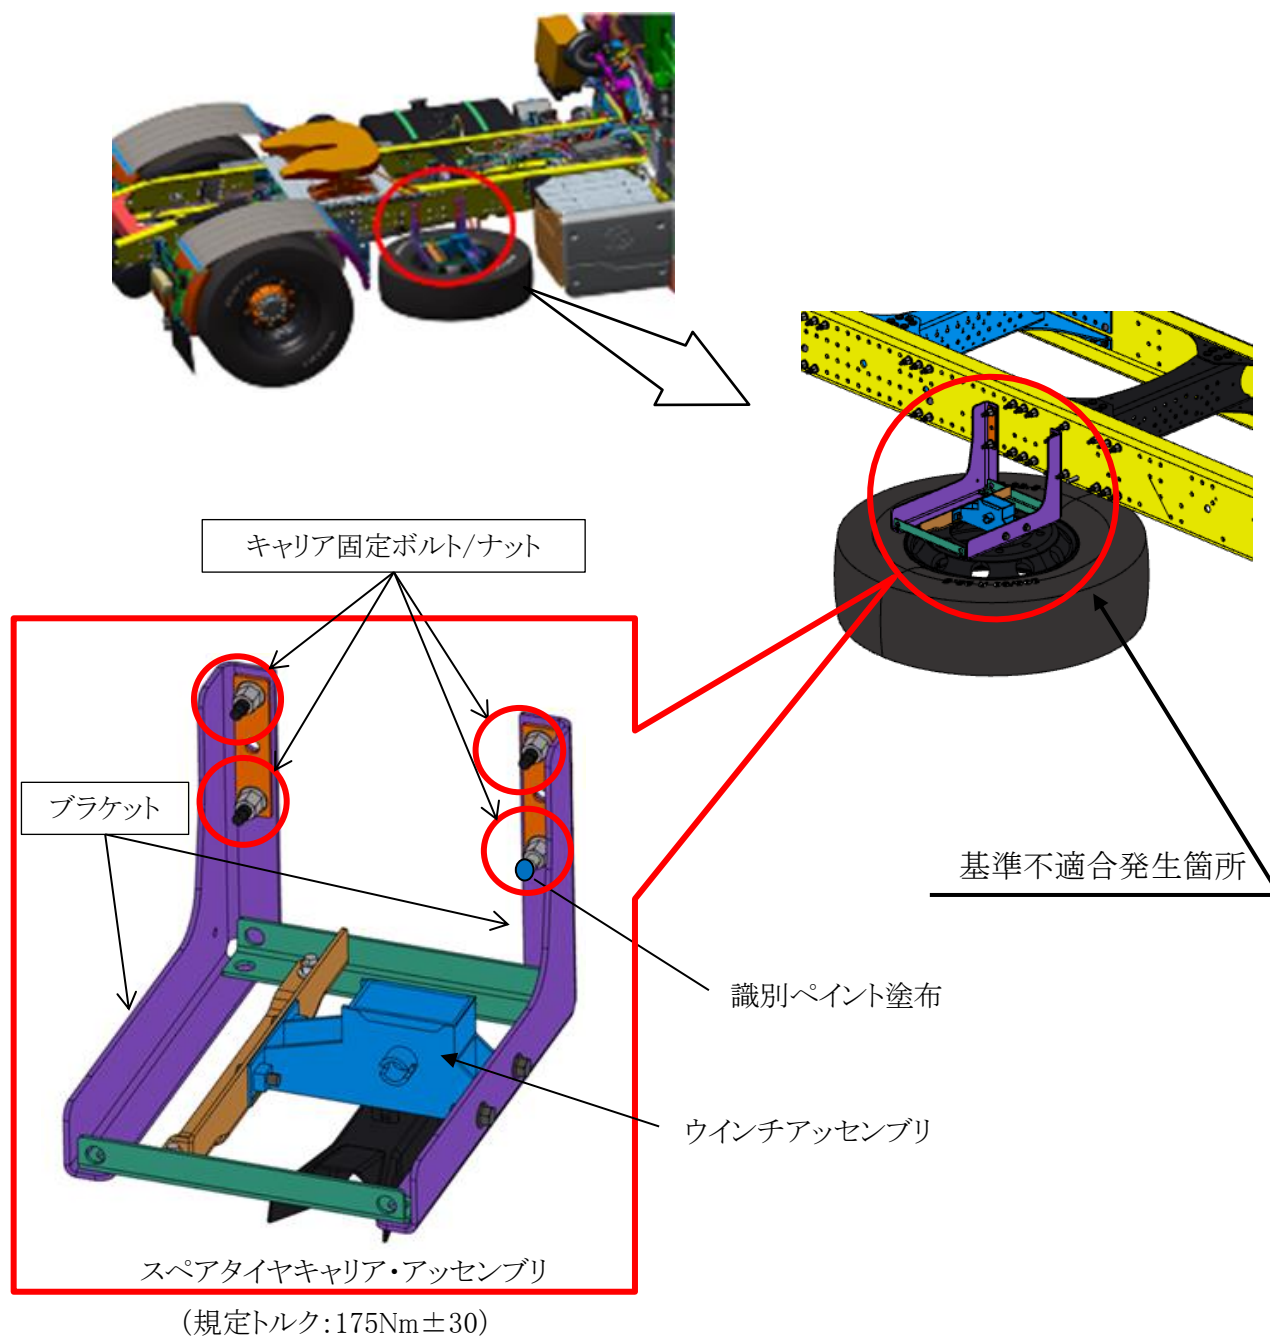
大型トラクタにおいて、スペアタイヤキャリアを車体に固定するボルト／ナットの締付けが不適切なため、締付けトルクが不足していることがある。そのため、そのままの状態で使用を続けると、走行時の振動等によりボルト／ナットが緩み、最悪の場合、ボルト／ナットが外れ、当該キャリアとともにスペアタイヤが脱落し、他の交通の妨げとなるおそれがある。

全車両、当該キャリアの固定ボルト／ナットを点検し、規定トルクで締付ける。なお、ブラケット及びボルト／ナットに損傷がある場合は新品と交換する。

識別：キャリア固定ナット頭部に青色のペイントを塗布する。
