# 改善箇所説明図

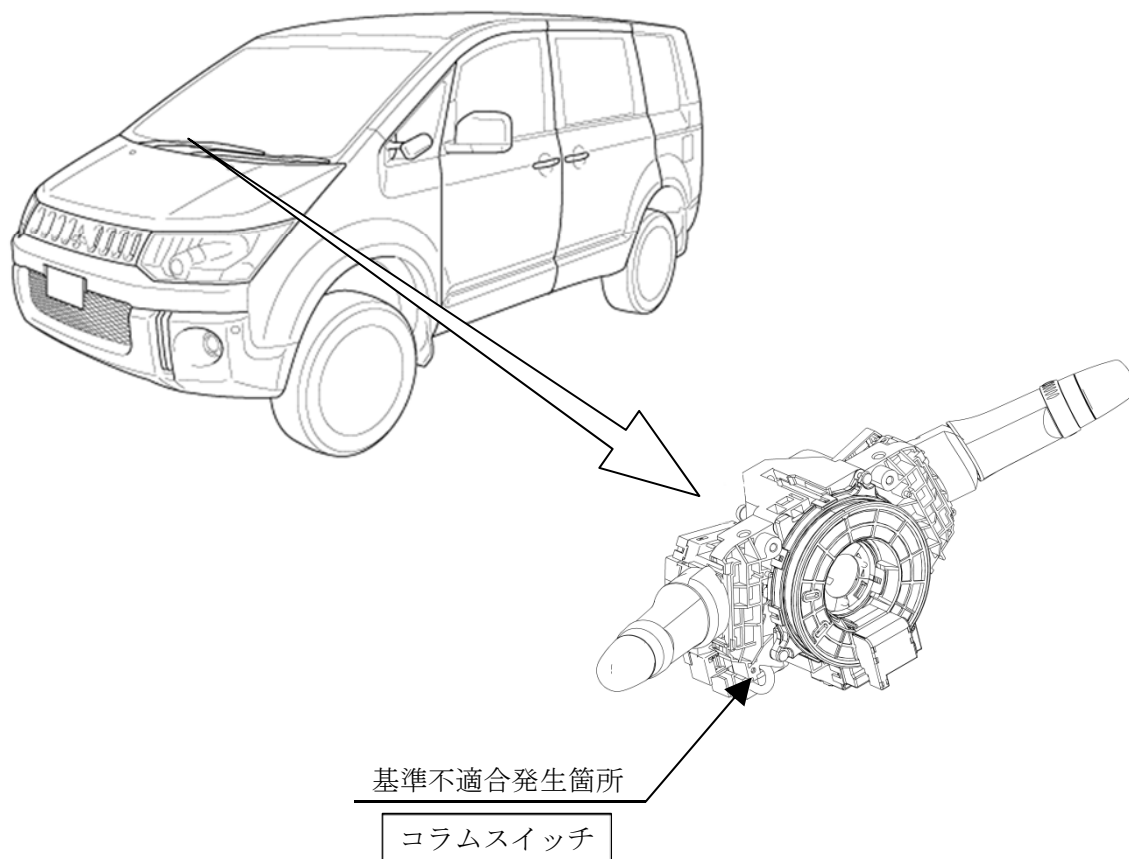
コラムスイッチにおいて、内部配線を繋ぐコネクタ端子の加締めが不十分なため、端子と配線の隙間に絶縁物が生成され、導通不良となることがある。そのため、前照灯、車幅灯、前部霧灯、尾灯、番号灯および当該スイッチ連動の車室内照明が不灯、あるいは点滅、または、方向指示器が不灯となるおそれがある。

注：図中の  内は、内部配線を交換する部品を示す。

全車両、コラムスイッチの内部配線を対策品と交換する。
