# 改善箇所説明図

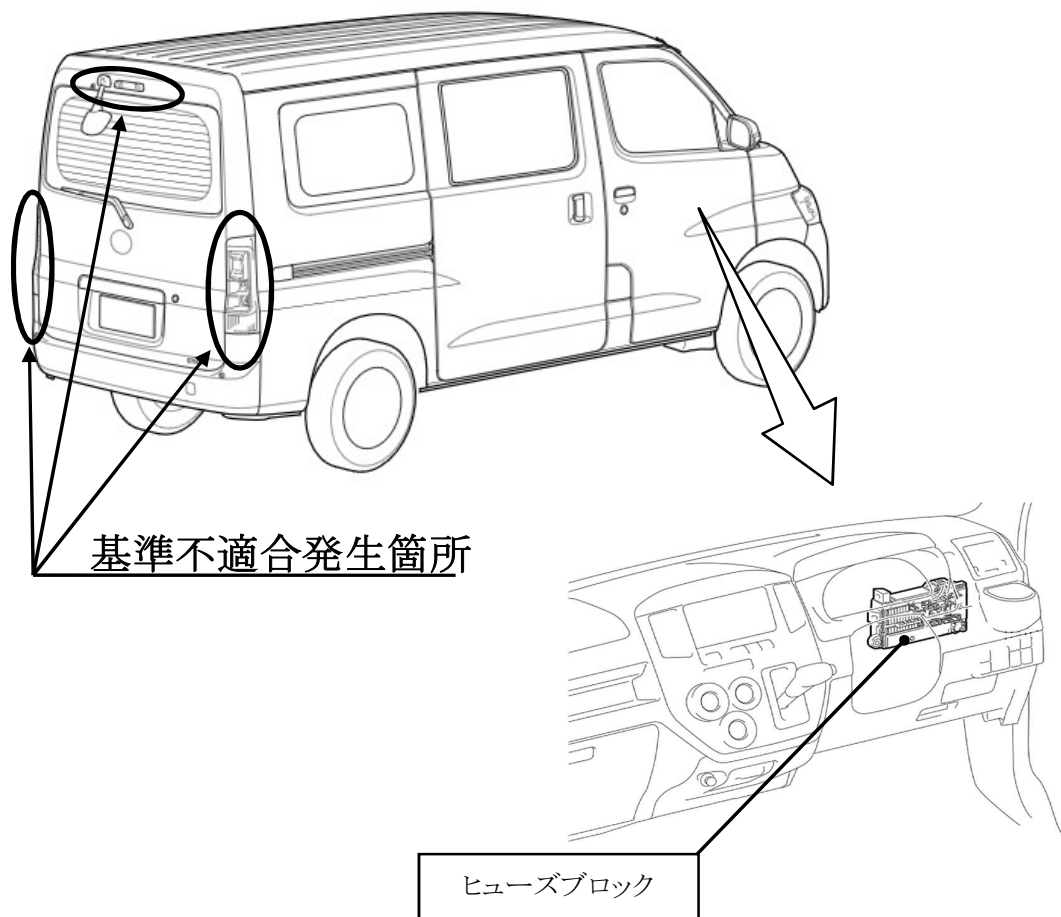
注:   は交換部品を示す。

寒冷地仕様車のヒューズブロック内にあるボデー統合制御コンピュータにおいて、制動灯を制御する回路の設計が不適切なため、ワイパー作動時のノイズによってヒューズブロックに過電流が流れて内部素子が破損するものがある。そのため、そのままの状態で使用を続けると、最悪の場合、制動灯が点灯しなくなるおそれがある。

全車両、ヒューズブロックの部品番号を確認し、該当するものはボデー統合制御コンピュータを対策品に変更したヒューズブロックと交換する。

ボンネットフード内車台番号1桁目の下側に黄色ペイントを塗布する。
