# 改善箇所説明図

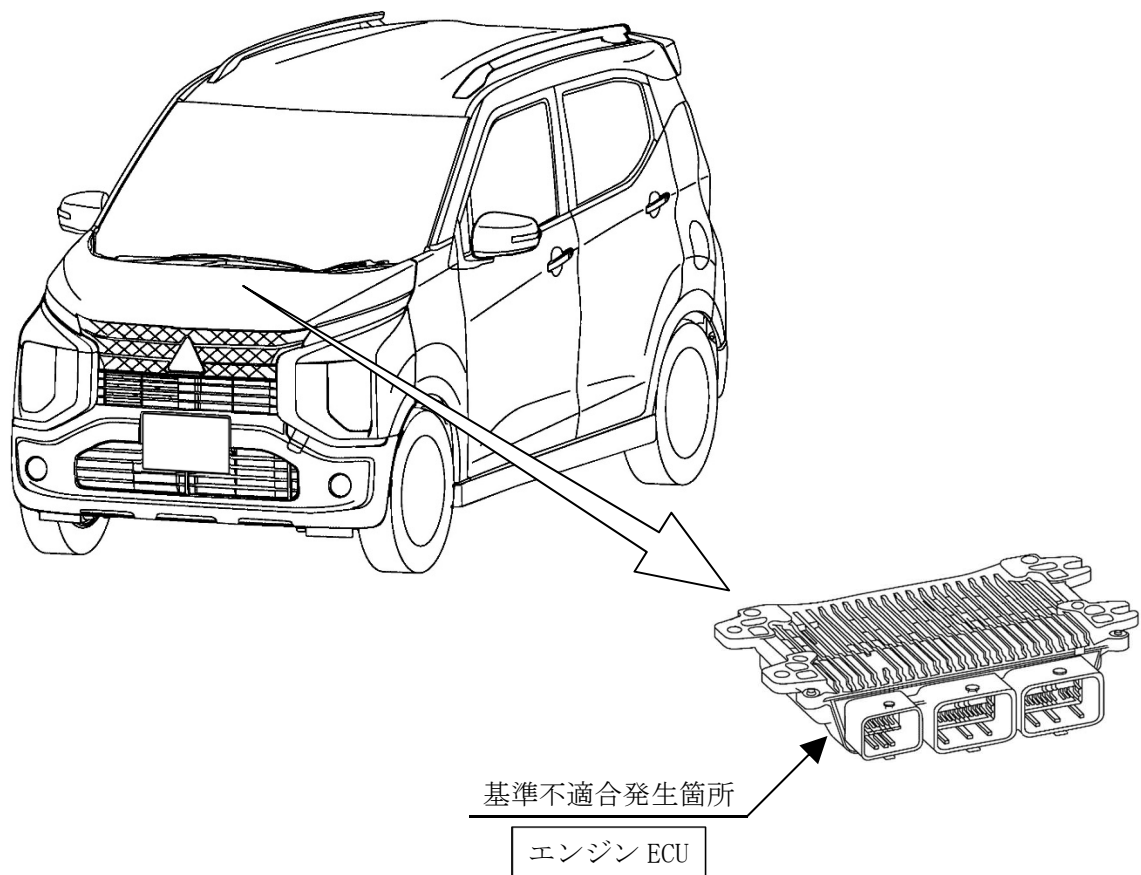
エンジン制御装置（ECU）において、制御プログラムが不適切なため、幾つかの条件が重なったシーンでエンジンからブレーキ倍力装置への負圧供給が遅れる場合がある。そのため、最悪の場合、強い制動力が必要な場合に、通常より大きなブレーキ踏力が必要となり、想定よりも制動停止距離が長くなるおそれがある。

注：図中の  内は、プログラムを書き替える部品を示す。

全車両、エンジン ECU の制御プログラムを対策仕様に書き替える。

識別：助手席側ドアアヒンジにあるピン頭部に、白または黄色ペイントを塗布する。
