# 改 善 箇 所 説 明 図

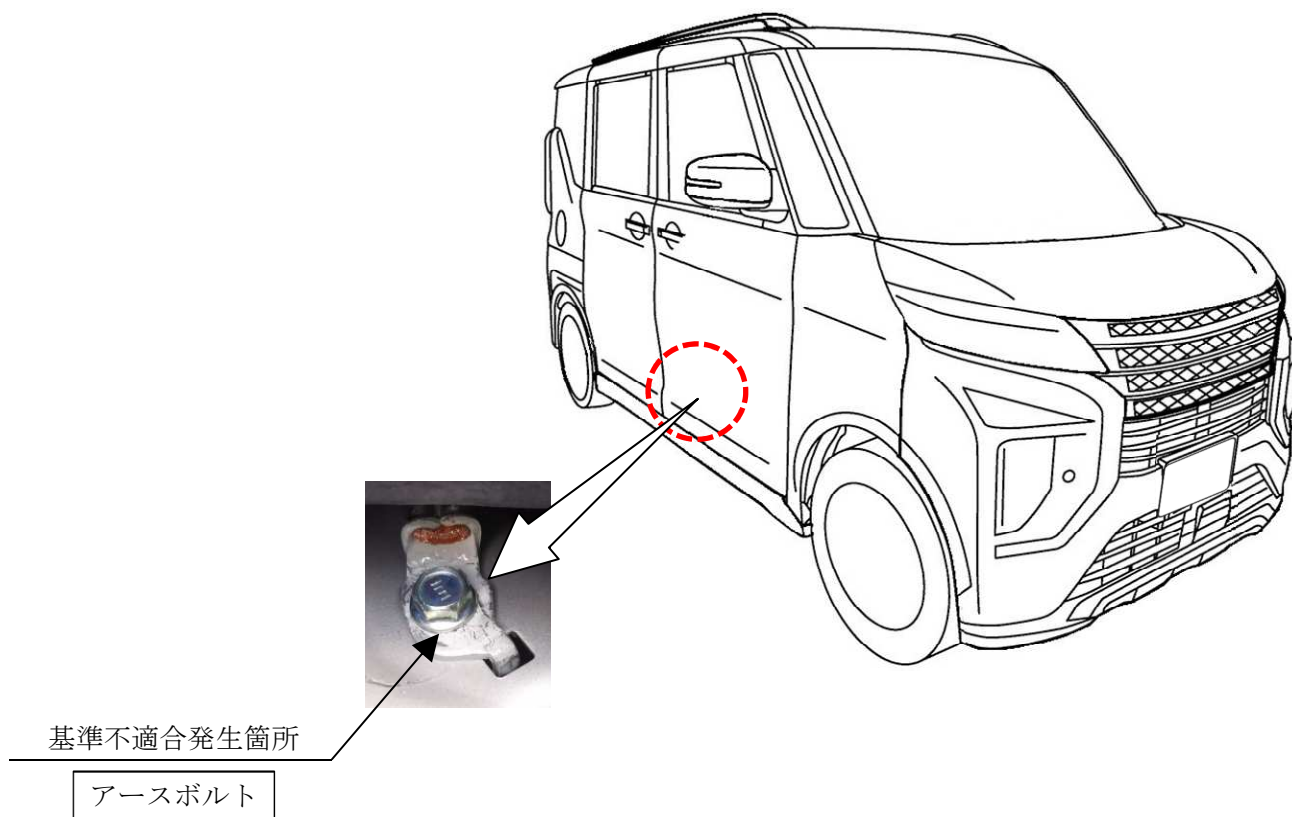
リチウムイオンバッテリーのアースボルトにおいて、車体への取り付けが不適切なため、アース不良となるものがある。そのため、そのままの状態で使用を続けると、アイドリングストップ後再始動不能またはエンジン停止不能となり、最悪の場合、車両火災に至るおそれがある。

注：図中の  内は、点検し交換する部品を示す。

全車両、車体側取り付け部を点検の上、新品アースボルトを取り付ける。
