## 改善箇所説明図

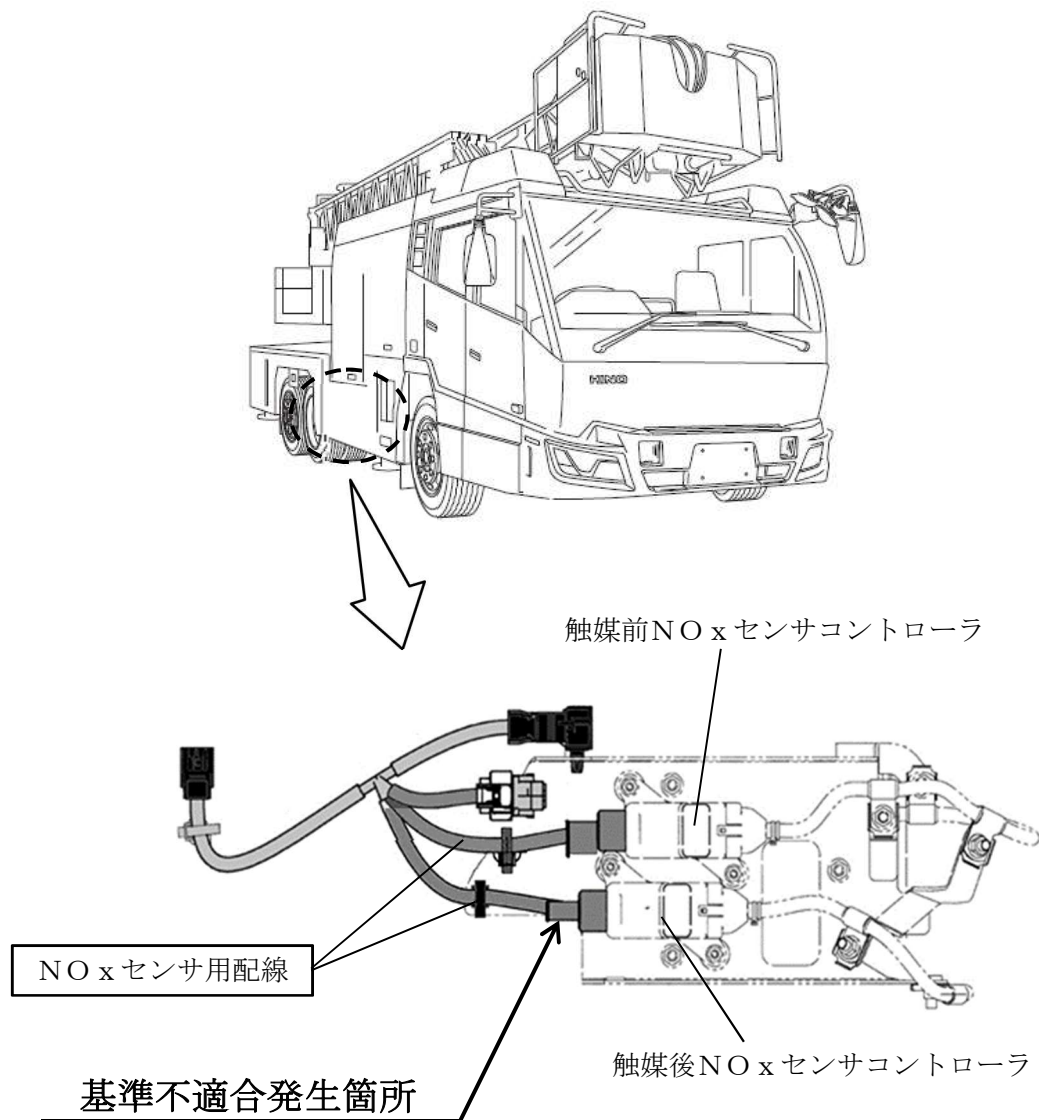
注：   は修正する部品を示す。

排出ガス発散防止装置において、SCR触媒の前後に設置されているNO<sub>x</sub>センサ用配線の組付け作業が不適切なため、触媒前後の配線が逆接続されているものがある。そのため、排出ガス発散防止装置が正しく作動しないおそれがある。

全車両、NO<sub>x</sub>センサ用配線を点検し、配線が逆接続されている場合はNO<sub>x</sub>センサ用配線を正規配索どおりに修正する。

識別：改善実施済車にはフレーム右側に打刻された車台番号最終桁の上に白色ペイントを塗布する。
