## 改善箇所説明図

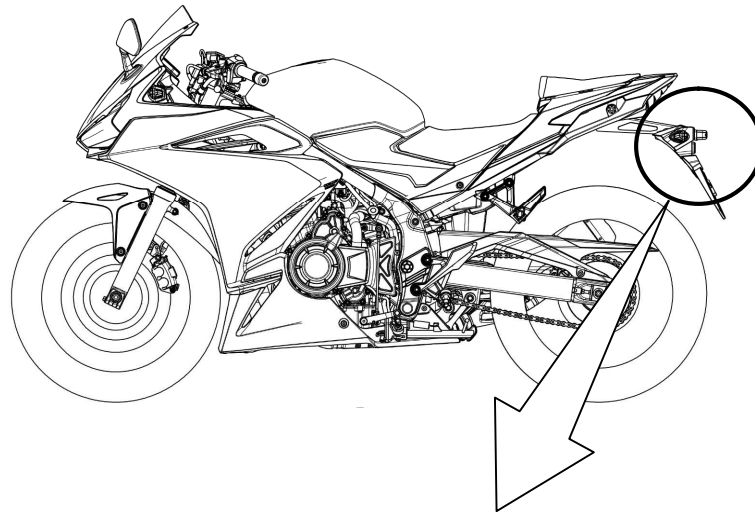
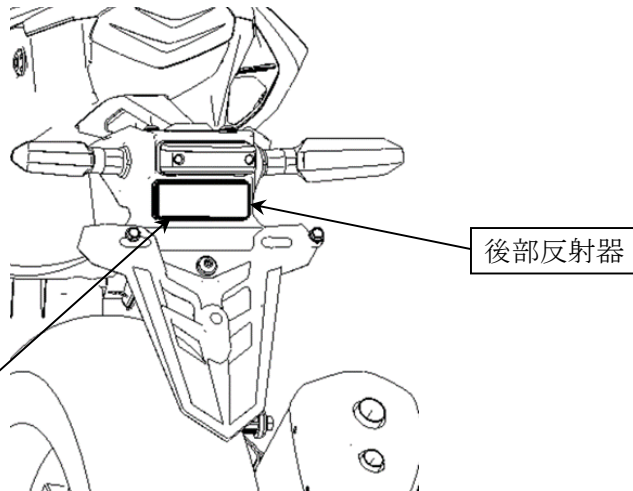
### 基準不適合発生箇所

後部反射器において、反射器を成型する条件管理が不適切なため、反射器内部の表面が正しく成型されていないものがある。そのため、反射光が散乱して保安基準第38条（後部反射器の基準）に適合しないおそれがある。

全車両、後部反射器を良品と交換する。

識別：車台番号打刻部付近に白色の識別ラベルを貼付する。
