## 改善箇所説明図

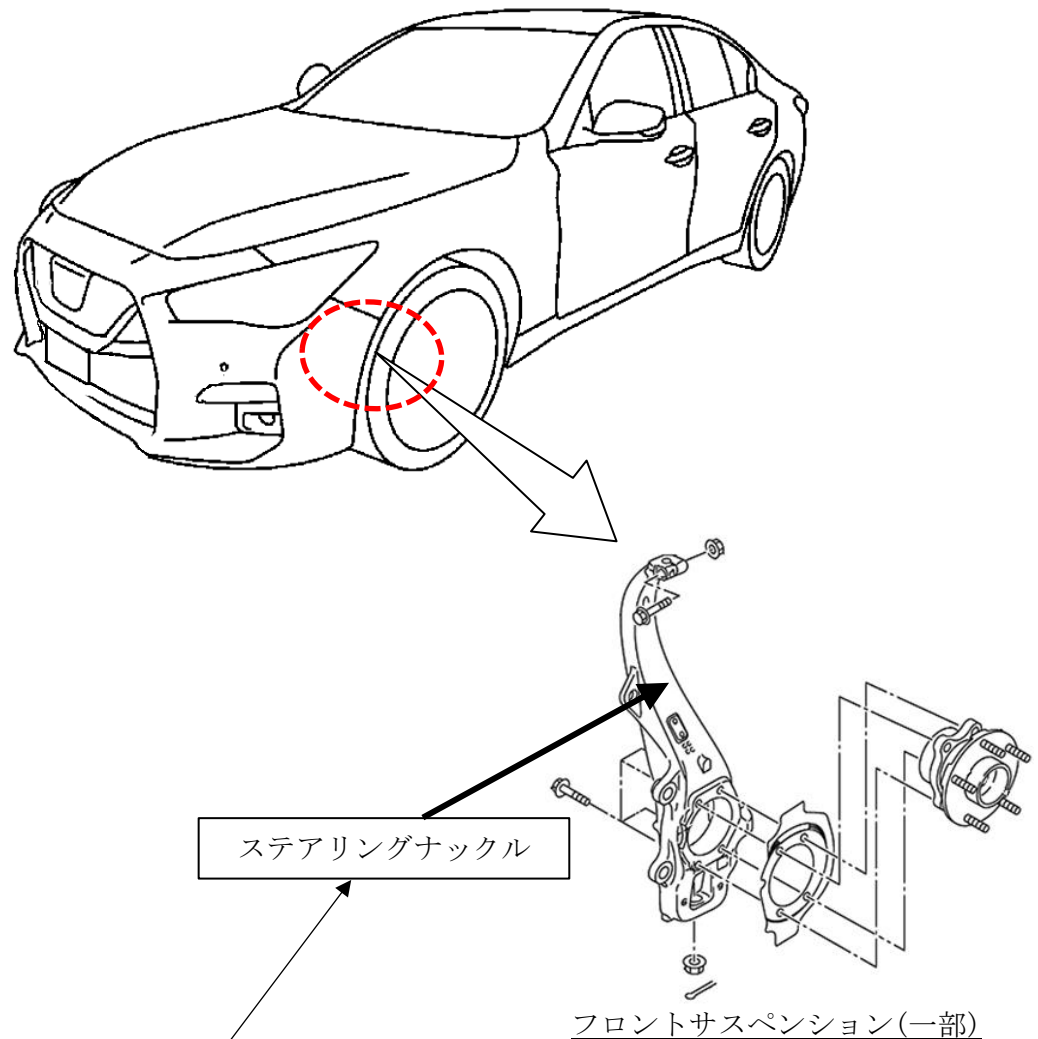
ステアリングナックルにおいて、製造工程の熱処理が不適切であったため、強度が低下しているものがあり、大きな力がかかった場合に変形してホイールアライメントに狂いが生じるおそれがある。また、そのままの状態で使用を継続すると、最悪の場合、ステアリングナックルが破断して走行不能となるおそれがある。

全車両、当該ステアリングナックルを良品と交換する。

識別：銀色のシールをモデルナンバープレートに貼り付ける。
