## 改善箇所説明図

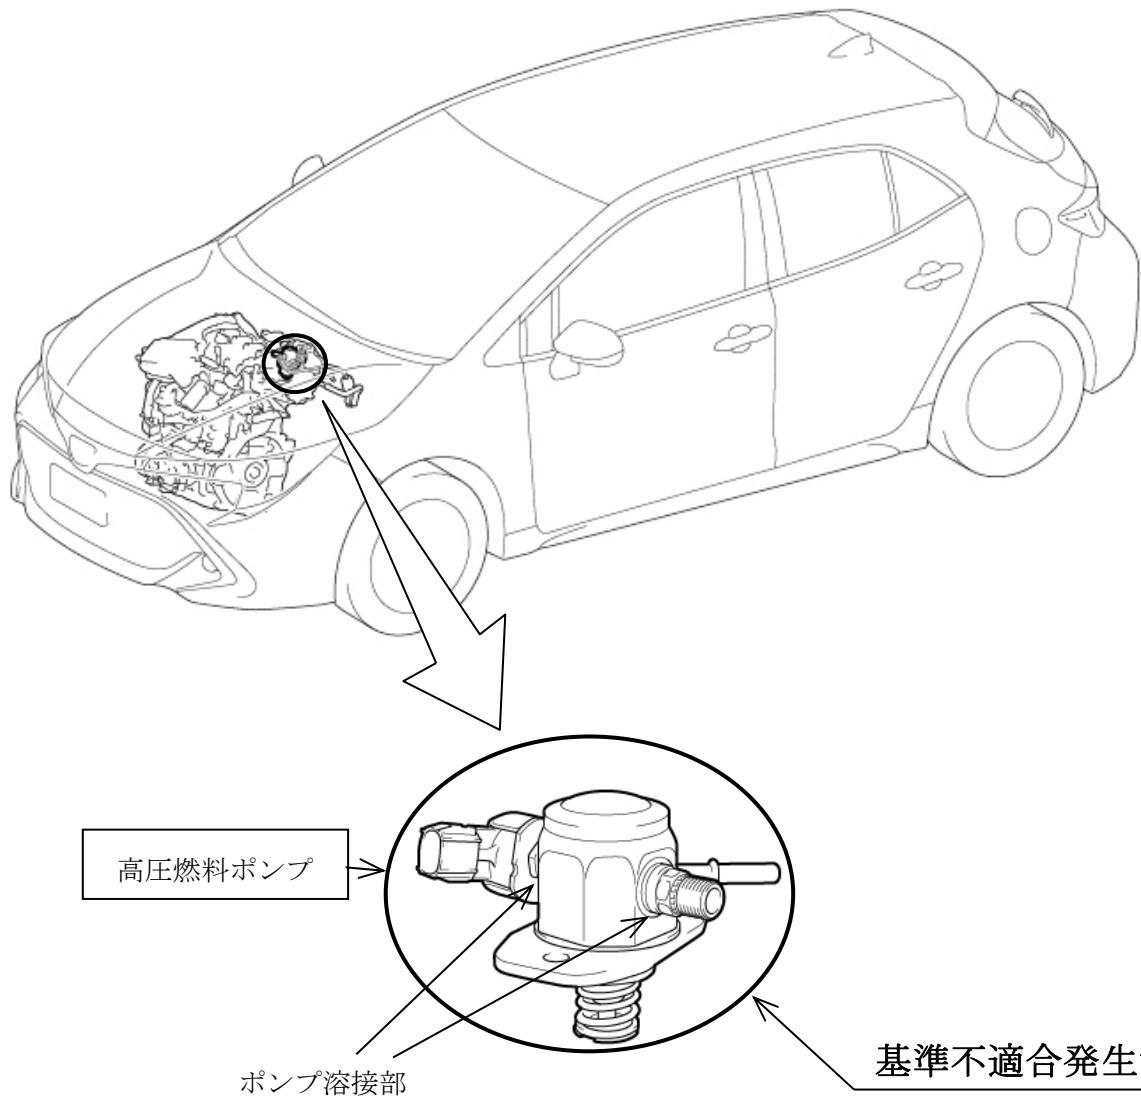
注：□ は交換部品を示す。

高圧燃料ポンプにおいて、燃料圧力に対する構成部品の耐圧性能が不足しているため、使用過程でポンプ内部が摩耗や損傷するものがある。そのため、ポンプ溶接部に応力が集中して、亀裂が発生し燃料漏れに至るおそれがある。

全車両、高圧燃料ポンプの製造番号を点検し、該当する場合は対策品に交換する。

識別：改善済車両には車台番号打刻の左上部に黄色ペイントを塗布する。
