## 改善箇所説明図

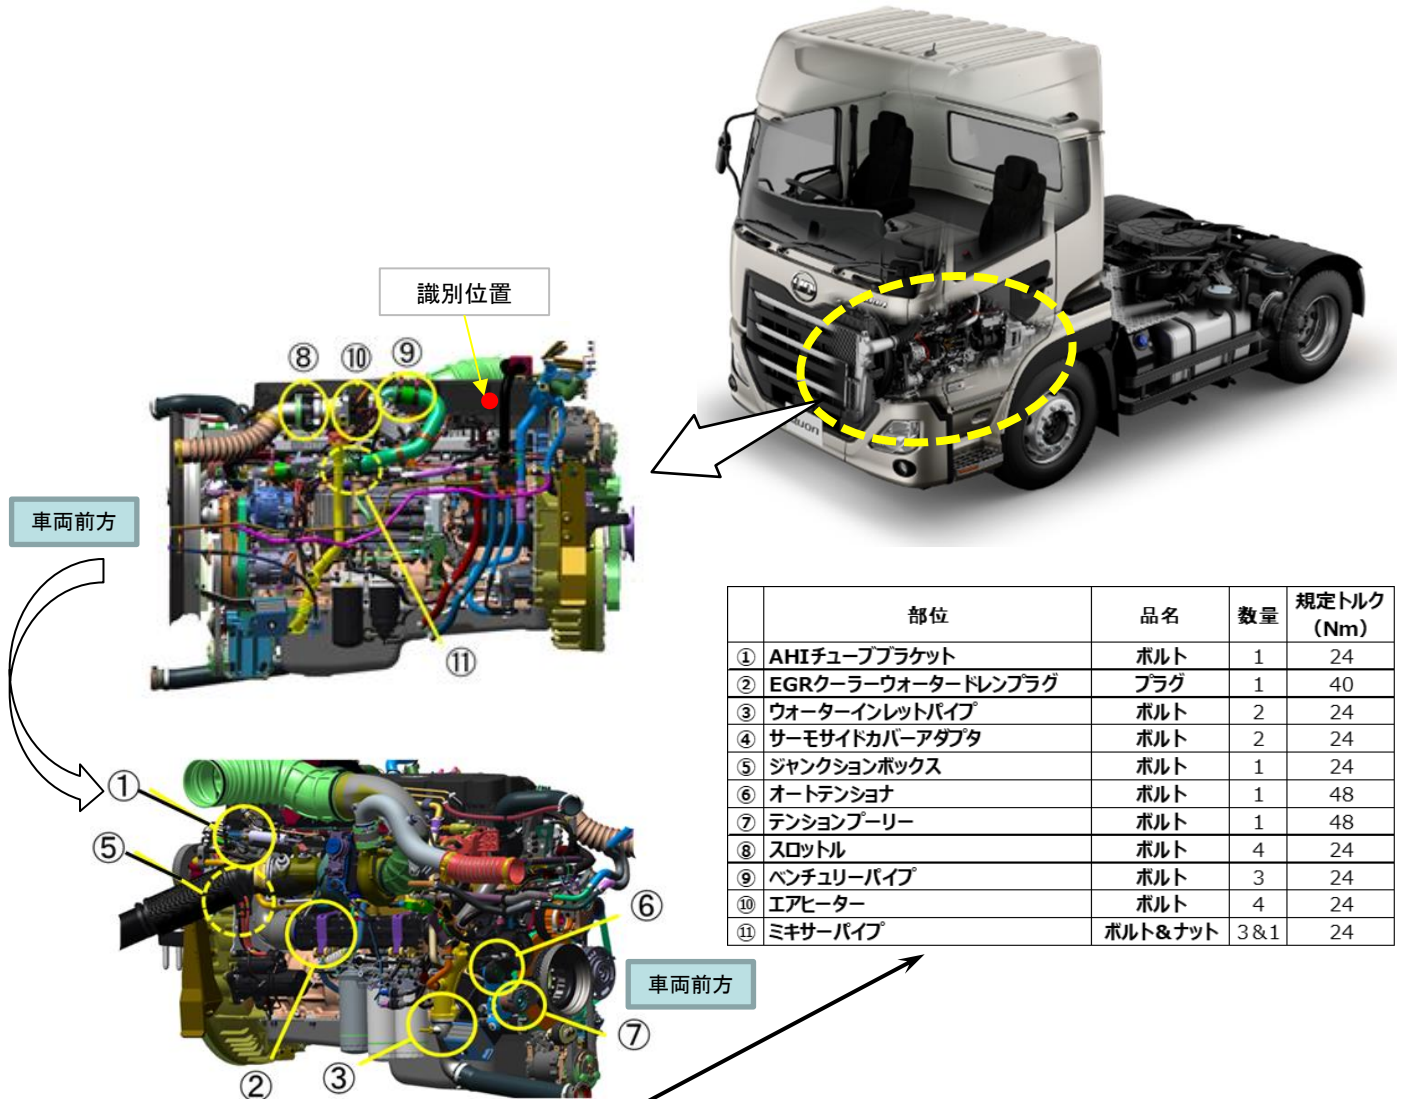
大型トラックのエンジン製造工程において、エンジン補器類の取り付けボルトまたはナットの締め付けが不適切なため、振動等でボルトまたはナットに緩みが発生することがある。そのため、そのままの状態を使用を続けると、発生部位によって冷却水、排気ガス、燃料漏れ等によりエンジン性能を低下させ、最悪の場合、オーバーヒートや車両火災に至るおそれがある。

注：図示上の○及び表は、措置する部品を示す。

全車両、該当する補器類のボルト及びナットを規定トルクで締め付ける。

識別：作業完了車には、ヘッドカバー左側後方部（助手席側）に赤色のペイント塗布する。
