## 改善箇所説明図

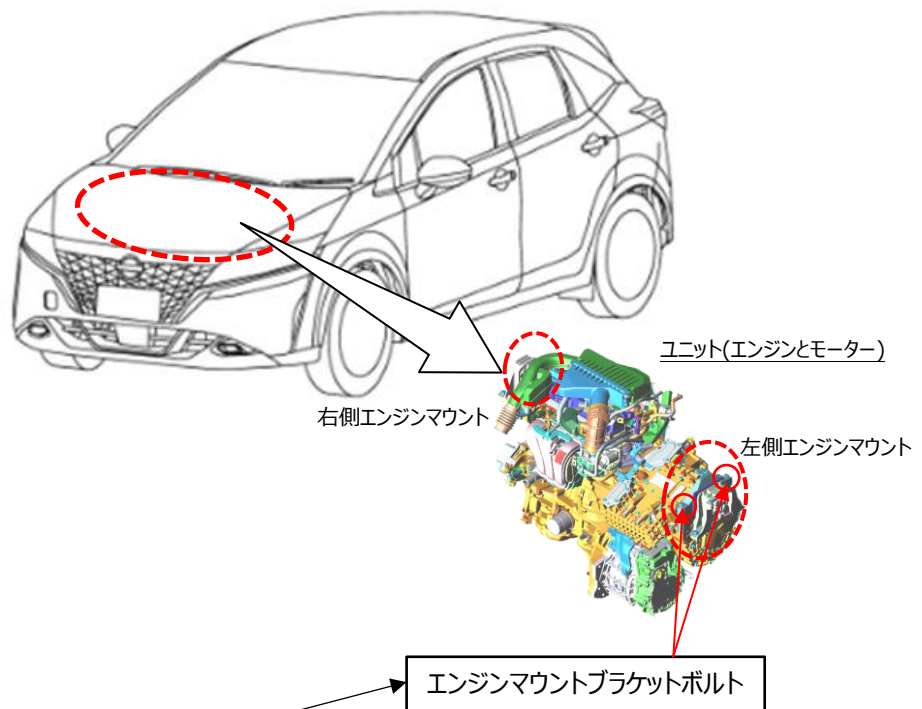
エンジンマウントブラケット取付ボルトにおいて、取付方法が不適切なため、ボルトが緩むおそれがある。そのままの状態で使用を続けると、ボルトが破断することにより原動機が傾き、フロントサスペンションメンバーと干渉して異音が発生し、最悪の場合、ドライブシャフトが抜けて走行不能に至るおそれがある。

全車両、左右のエンジンマウントブラケットの取付けボルトの締め付け状態を点検し、規定のトルクで締め付けする。

識別：銀色のシールをモデルナンバラベルの右横に貼り付ける。
