## 改善箇所説明図

### 不具合内容

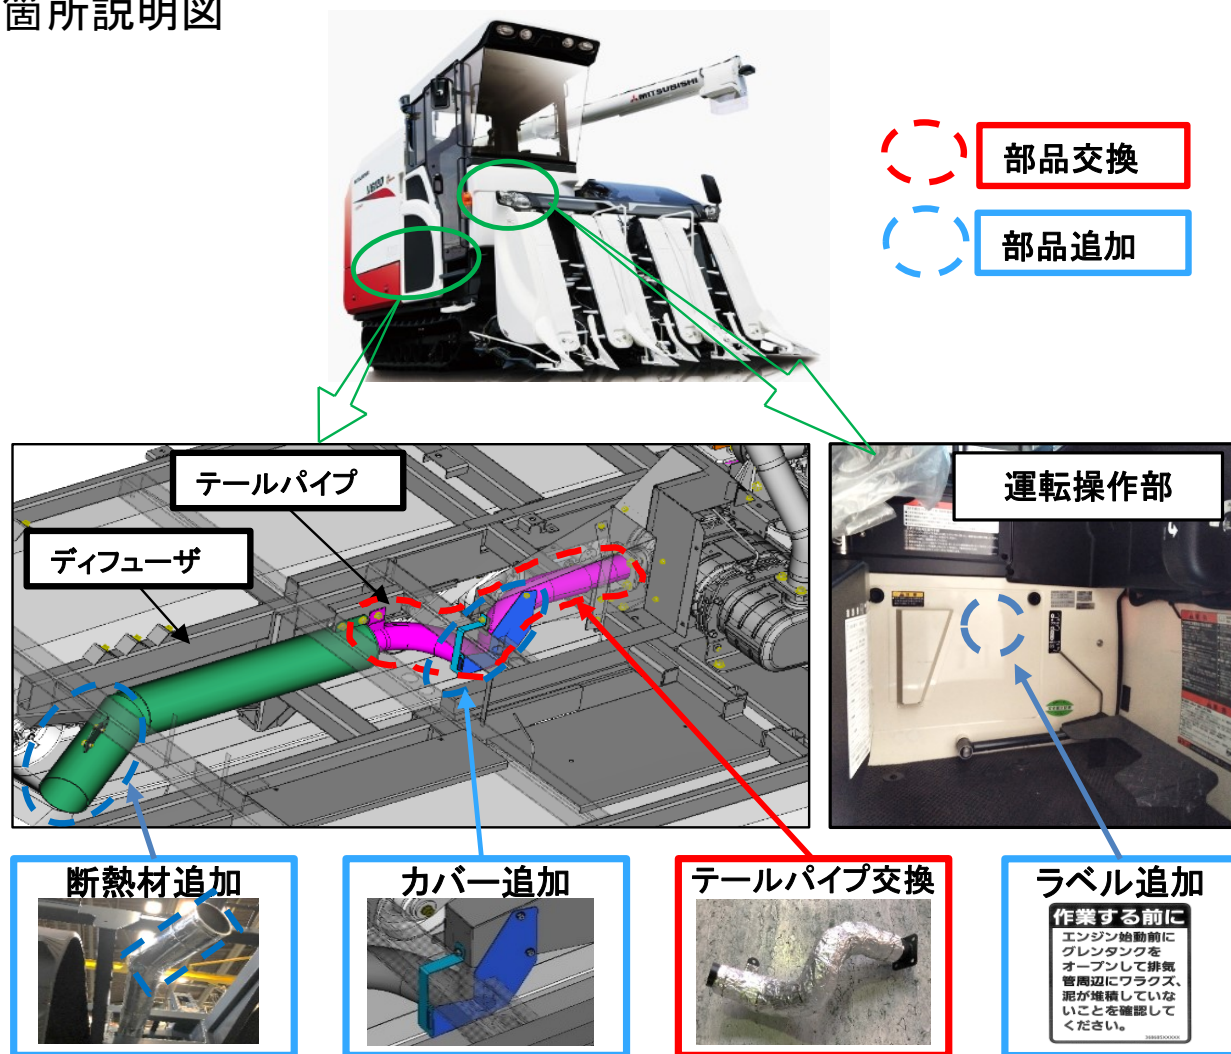
刈取脱穀作業車において、排気管およびその近傍の断熱処理が不適切であるとともに、設計が不適切なため、排気管の近傍に屑が堆積し、ディーゼル微粒子捕集フィルター（DPF）再生処理中に表面温度が上昇し高温となった排気管とその付近に堆積したワラ屑などが接触する場合がある。そのため、ワラ屑から発煙し、最悪の場合、火災に至るおそれがある。

全車両、排気管の交換と断熱材、カバーおよびラベルを追加する。

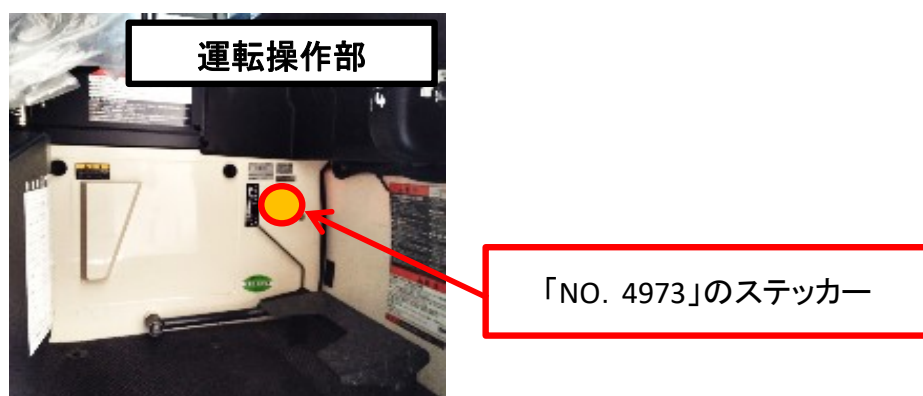
運転席左カバーに「NO. 4973」のステッカーを貼り付け識別する。
