## 改善箇所説明図

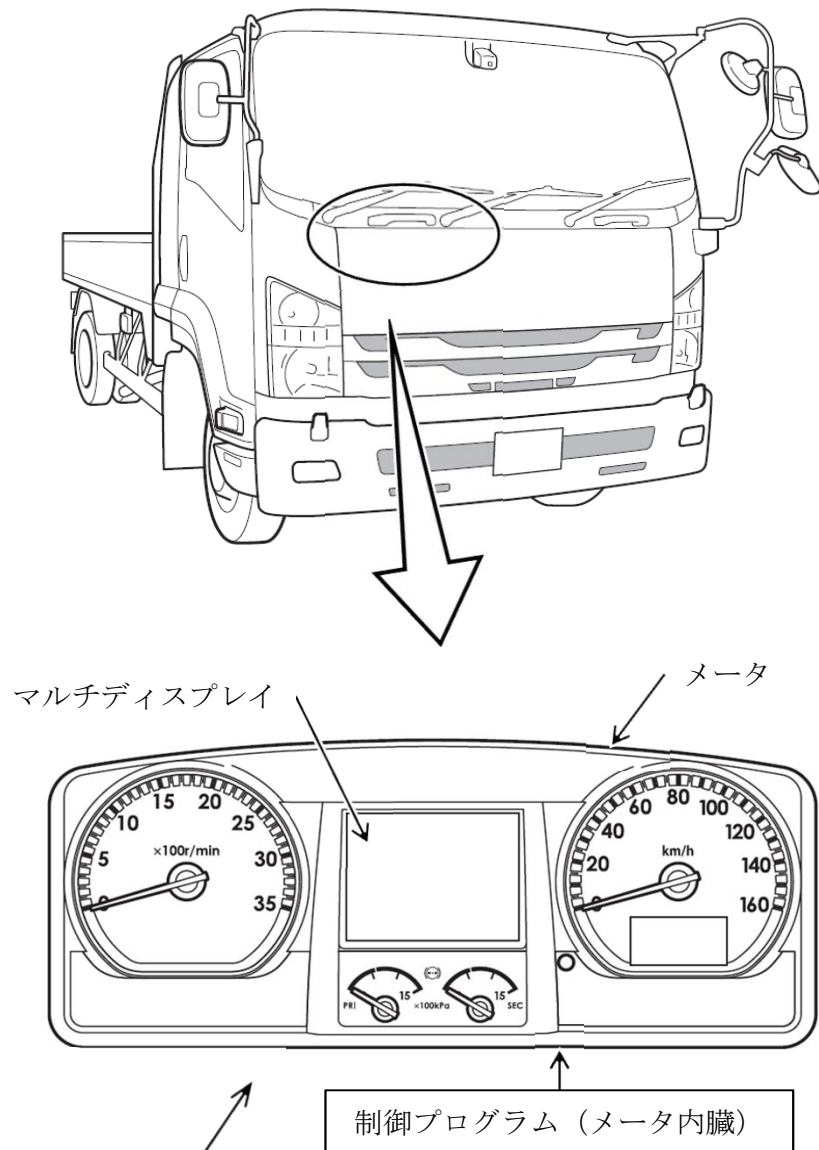
基準不適合発生箇所

大・中型トラックにおいて、速度計の制御プログラムが不適切なため、プログラム起動時に特定条件でのキー操作をおこなうと、警告灯が点灯し、速度計等が正しく作動しなくなるおそれがある。

全車両、速度計の制御プログラムを対策プログラムに修正する。

識別：ステアリングコラムブラケット部に識別ペイント（黄色）を塗布する。
