## 改善箇所説明図①

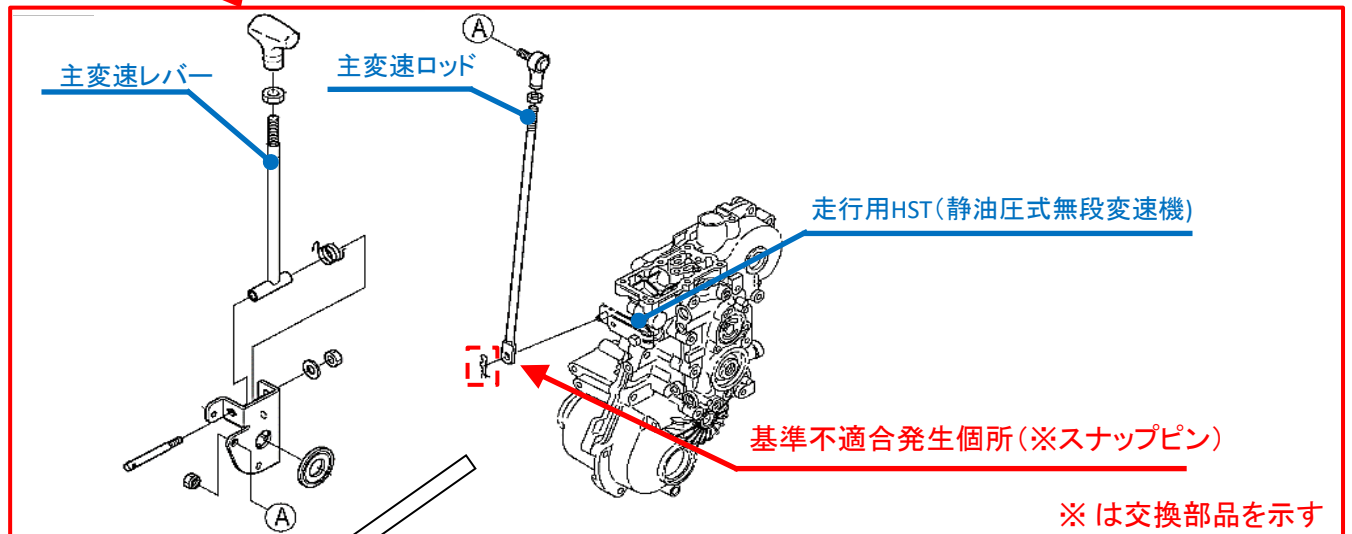
動力伝達装置において、主変速レバーに繋がった主変速ロッドと走行用HST(静油圧式無段変速機)を連結するピンの選定が不適切でスナップピンによる連結としたため、ワラ等の引っ掛けでスナップピンが抜ける場合がある。そのため、そのまま使用を続けると、主変速ロッドがHSTから外れ、最悪の場合、主変速レバーを中立位置にしても、イグニッションキーを“OFF”にしなければ、車両が停止しないおそれがある。

【対策前】・主変速ロッドとHSTの連結にスナップピンを使用。

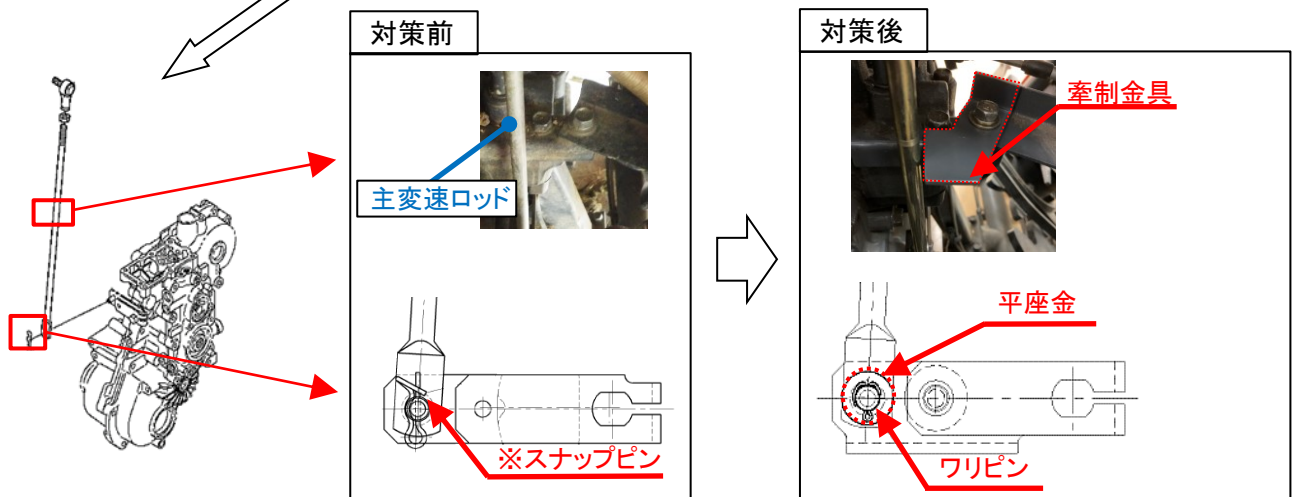
【対策後】・主変速ロッドとHSTの連結にワリピンを使用。

全車両、主変速ロッドのHST抜け方向への動きを牽制する金具を追加し、HSTと連結するスナップピンをワリピンへ変更し、平座金を追加する。
