# 改善箇所説明図

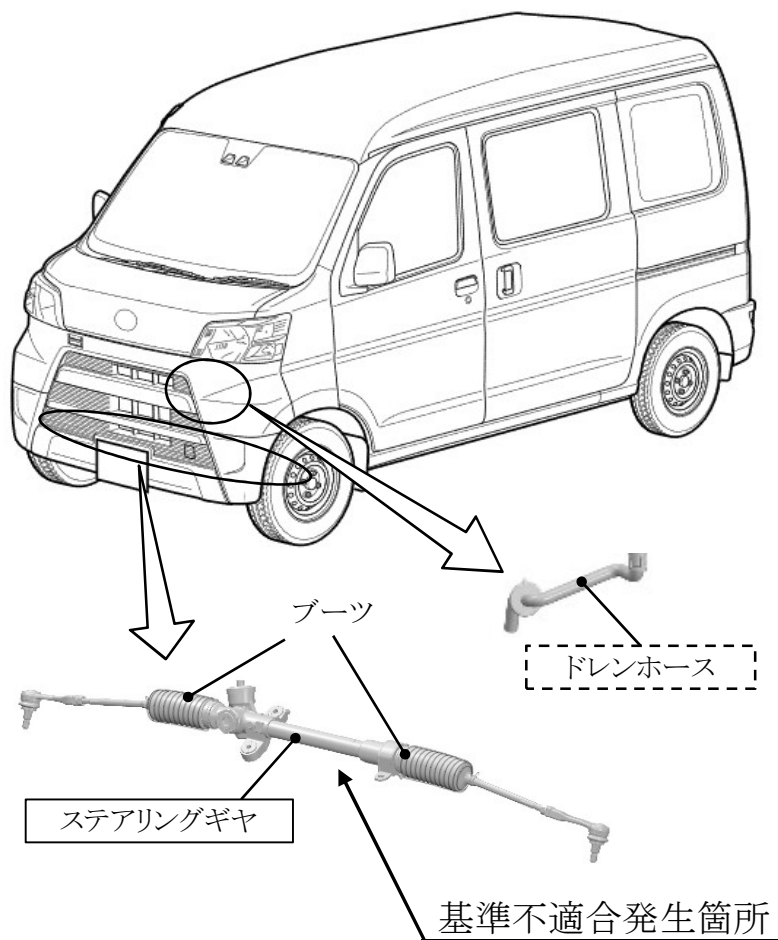
注:   は追加する部品を示す。  
  は点検または交換する部品を示す。

ステアリングギヤにおいて、ブーツ取付け部のシールが不適切かつエアコンドレンホースが直上にあるため、エアコン凝縮水が当該取付け部に滴下しギヤ内部に浸入するものがある。そのため、そのままの状態で使用を続けると、ギヤ内部に錆が生じて異音が発生し、最悪の場合、ベアリングが破損し操舵ができなくなるおそれがある。

全車両、エアコンドレンホースに延長用ホースを追加するとともにステアリングギヤのブーツ内を点検し、水の浸入が認められたものはステアリングギヤを新品と交換する。水の浸入が認められないものはブーツを適正に取付ける。
