## 改善箇所説明図

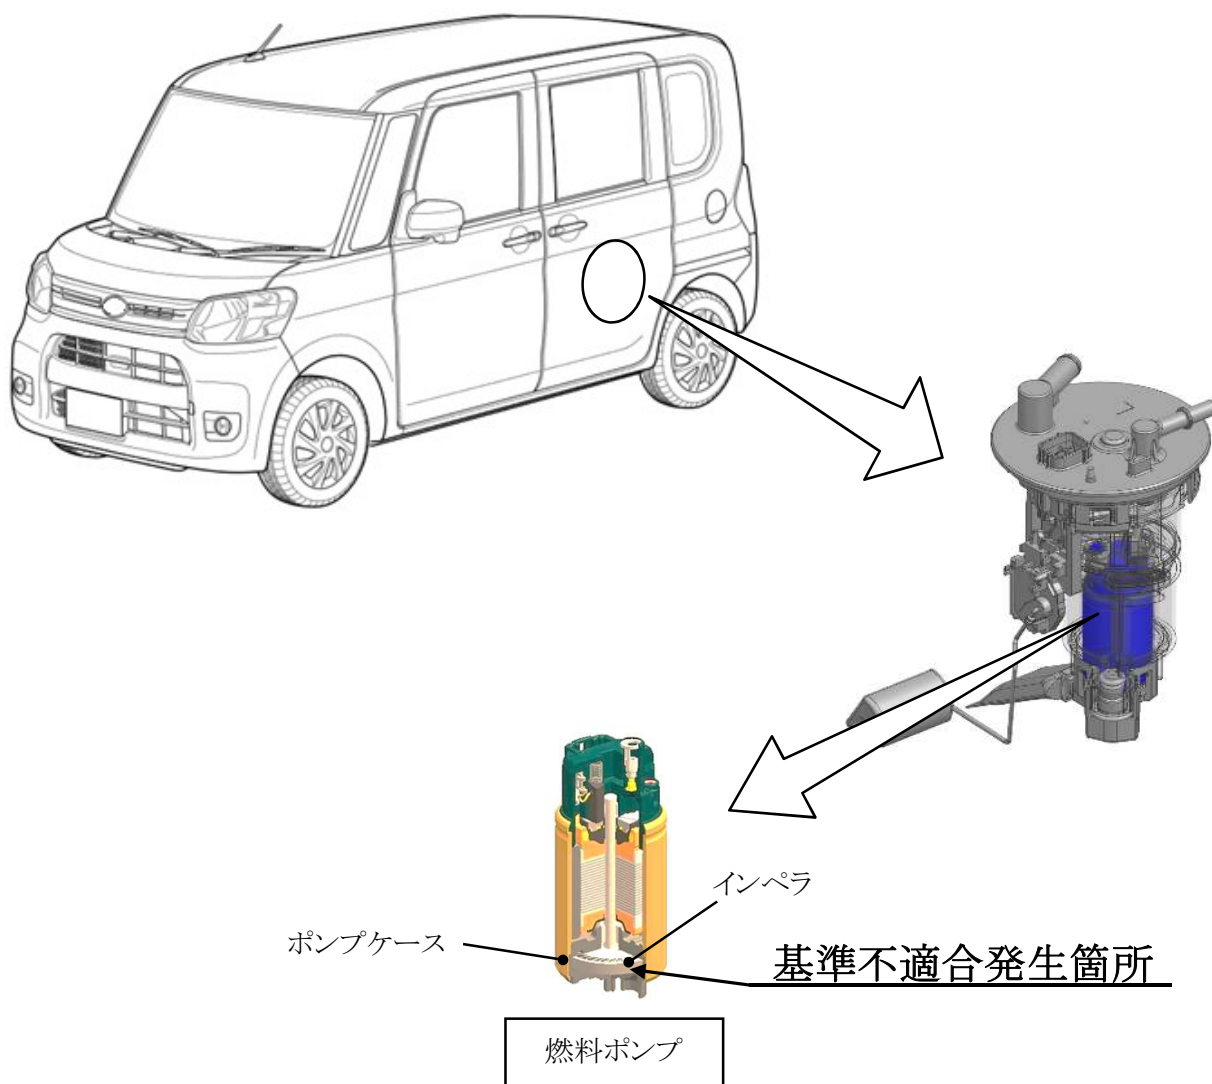
注:  は交換部品を示す。

燃料ポンプのインペラ(樹脂製羽根車)において、成形条件が不適切なため、樹脂密度が低くなって、燃料により膨潤して変形することがある。そのため、インペラがポンプケースと接触して燃料ポンプが作動不良となり、最悪の場合、走行中エンストに至るおそれがある。

全車両、燃料ポンプを対策品と交換する。
