## 改善箇所説明図

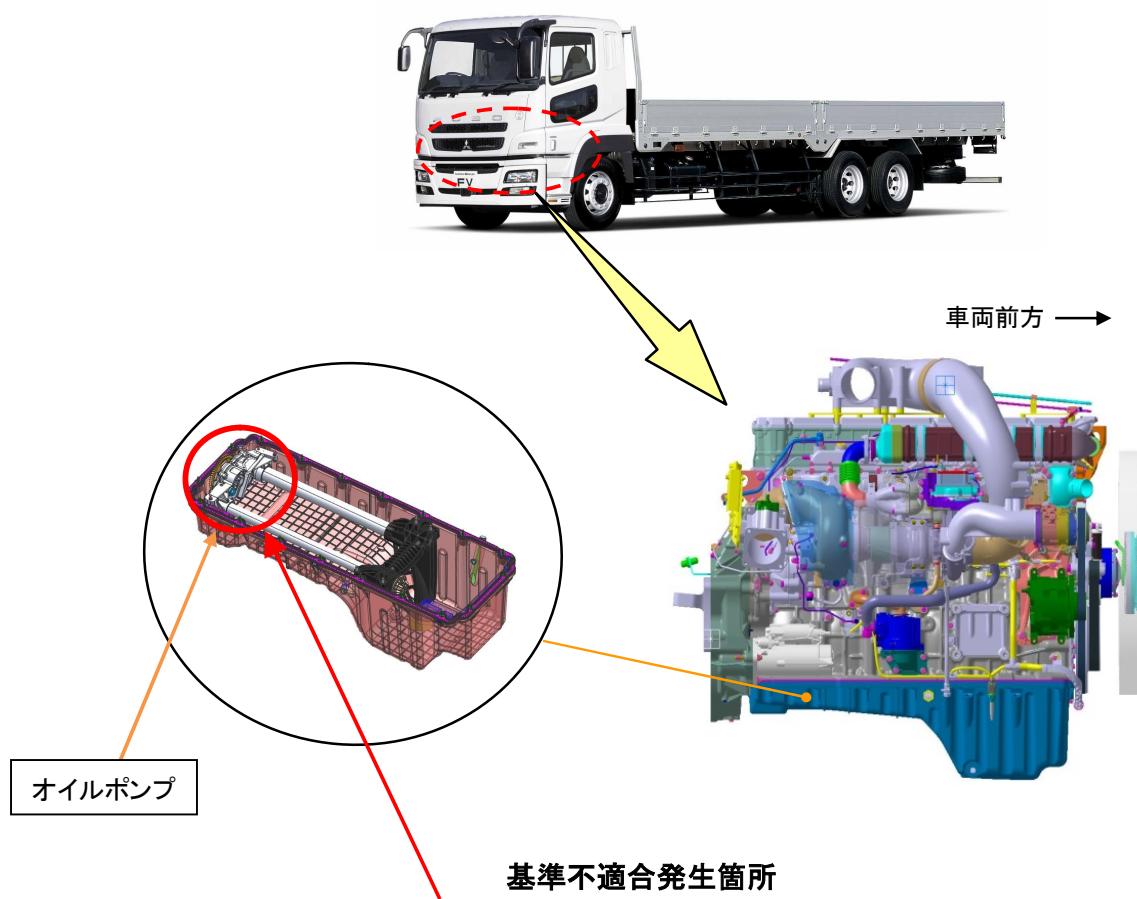
大型トラック及びバスのエンジンにおいて、オイルポンプの製造のばらつきにより、ポンプのギヤシャフトが傾くことがある。そのため、ギヤの歯面が摩耗し、そのままの状態で使用を続けると、ギヤが破損してエンジンへの供給油圧が低下し、最悪の場合、エンジンが焼き付き路上故障や火災に至るおそれがある。

注 : ☐ は、計測結果により交換する部品を示す。

全車両、オイルポンプ近傍の騒音値を計測し、ポンプの歯面が摩耗していると判断されたものは、対策品に交換する。
