## 改善箇所説明図

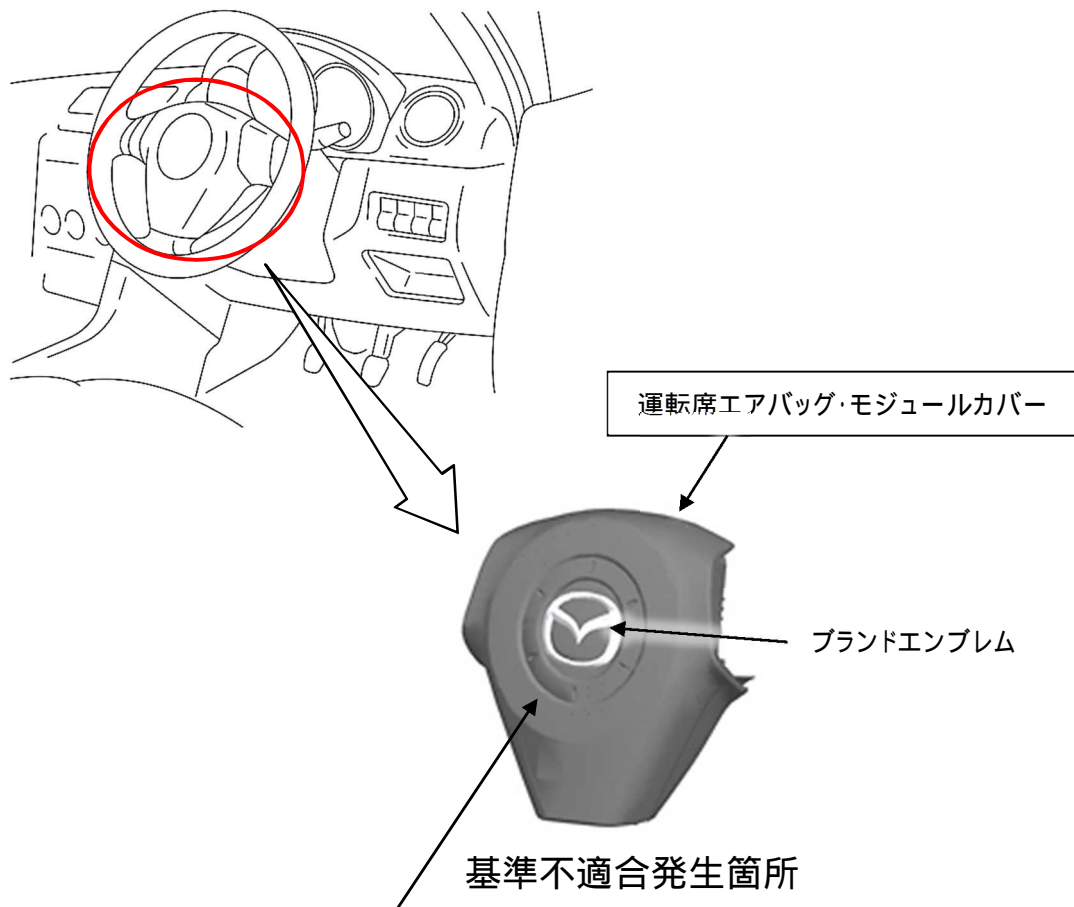
運転席エアバッグにおいて、モジュールカバーのブランドエンブレムの材質が不適切なため、加水分解により劣化することがある。そのため、エアバッグ展開時に破損して飛散し、乗員が負傷するおそれがある。

全車両、運転席エアバッグ・モジュールカバーを対策品と交換する。

識別：左リヤドア・ロアヒンジ取付けボルト（上側）に黄ペンを塗布する。
