## 改善箇所説明図

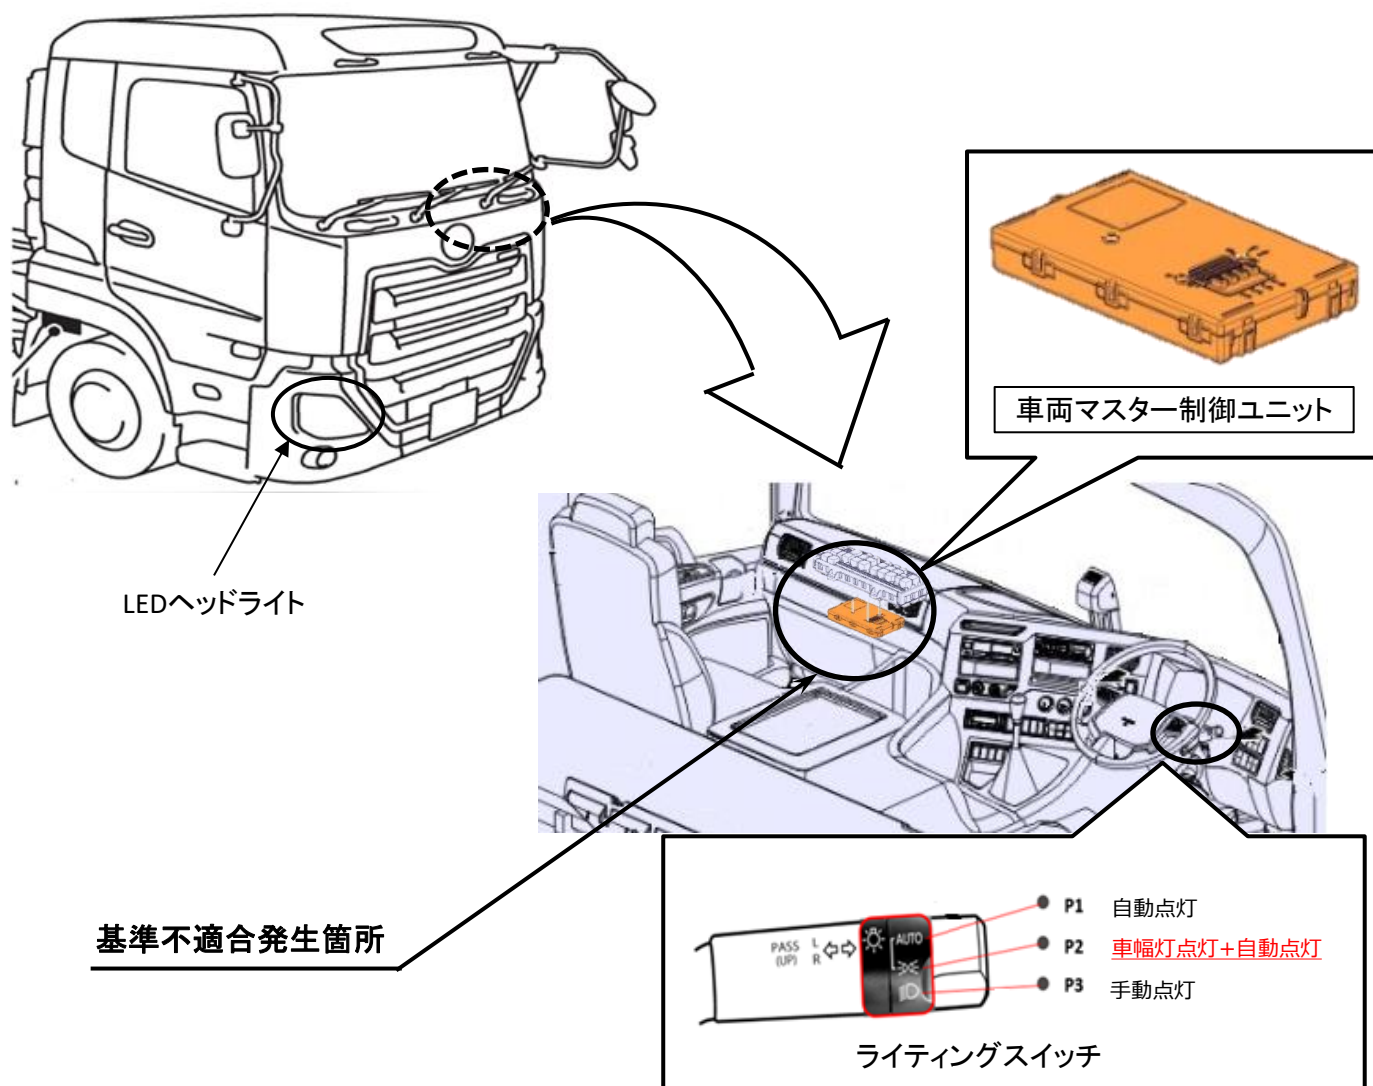
リーフサスペンション仕様車において、車両マスター制御ユニットの自動式前照灯照射方向調整（オートレベライザ）のプログラムが不適切なため、ライティングスイッチの車幅灯点灯+自動点灯位置で前照灯照射方向調整装置が作動しない。そのため、保安基準第32条（前照灯等）で定める要件に満足しない。

全車両、車両マスター制御ユニットの自動式の前照灯照射方向調整プログラムを対策プログラムに修正する。

識別：改善済車両には助手席側ステップ部の車両諸元プレート右下端に黄色ペイントを塗布する。
