# 改善箇所説明図

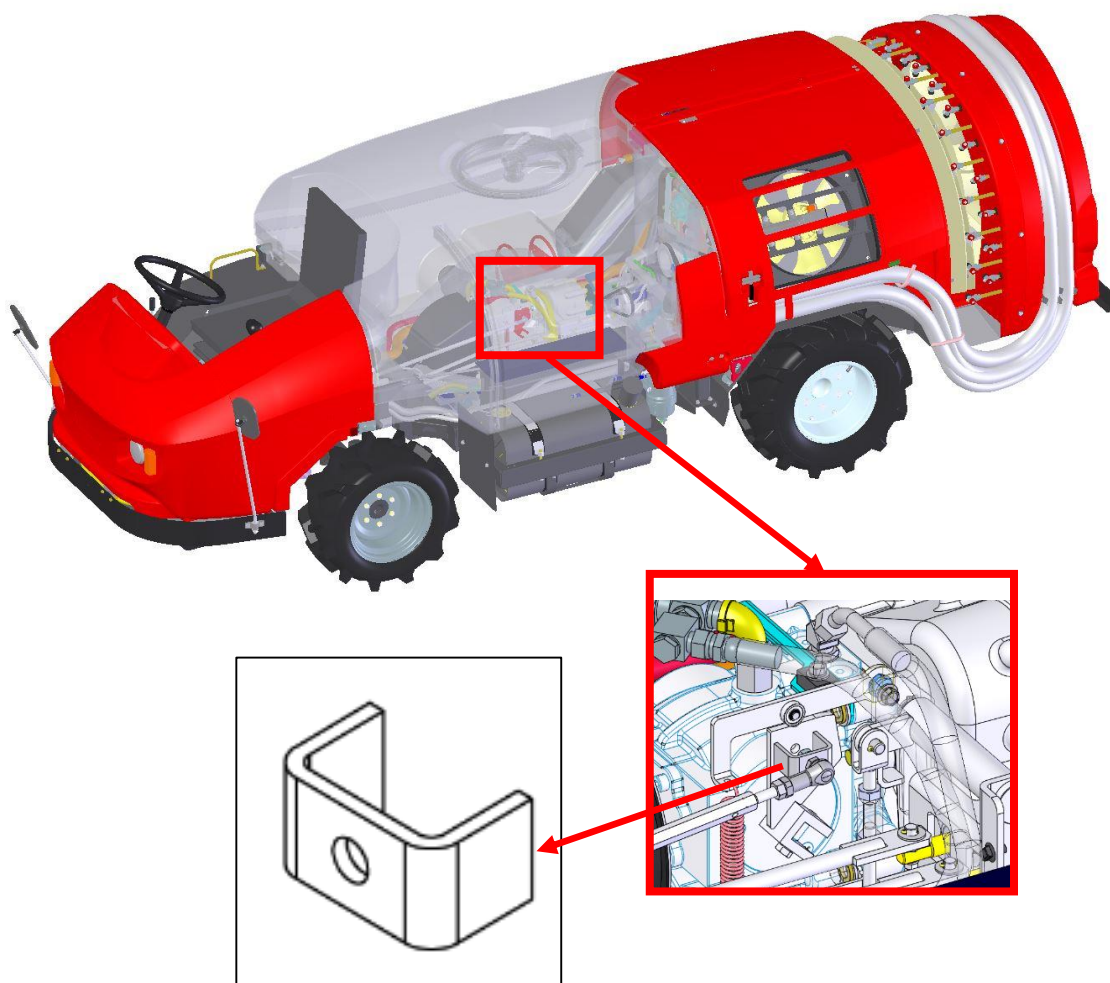
農業用薬剤散布車の動力伝達装置である変速機の変速レバーの形状が不適切なため、変速を繰り返すと変速機側のレバーが破断することがある。そのため、そのままの状態で使用を続けると変速ができず、最悪の場合、発進が出来なくなるおそれがある。

全車両、形状変更をした変速機のレバーへの交換を行う。
