## 改善箇所説明図

### 基準不適合発生箇所

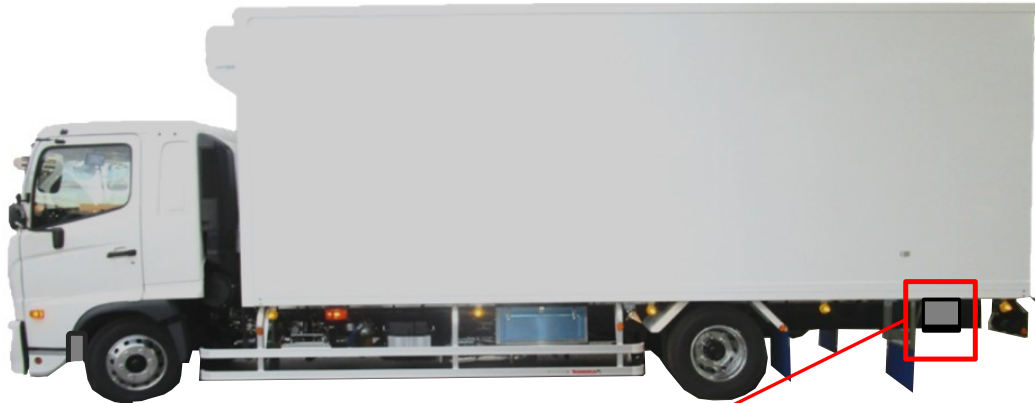
### 不適合発生箇所

(※)エアサスペンションリモコン固定ブラケット

冷蔵冷凍車のエアサスペンションリモコンBOX固定ブラケットにおいて、図面指示通りの位置に部材の溶接が実施されていないため、当該ブラケットに亀裂が入ることがある。そのため、そのまま使用を続けると亀裂が進行し、最悪の場合エアサスペンションリモコンBOXが脱落し、他の交通の妨げになるおそれがある。

全車両、エアサスペンションリモコンBOX固定ブラケットを対策品に交換する。

全車両、エアサスペンションリモコンBOX固定ブラケット正面右側に、識別シール(黄色)を貼付する。

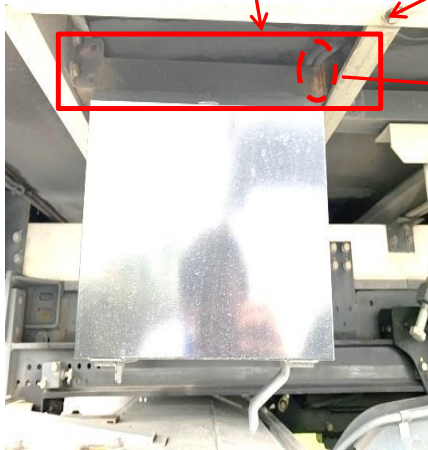
### (※)エアサスペンションリモコンBOX固定ブラケット

### 改善前

■ = 溶接実施部位  
■ = 溶接未実施部位

### 改善後

ボルトナット止め
