## 改善箇所説明図

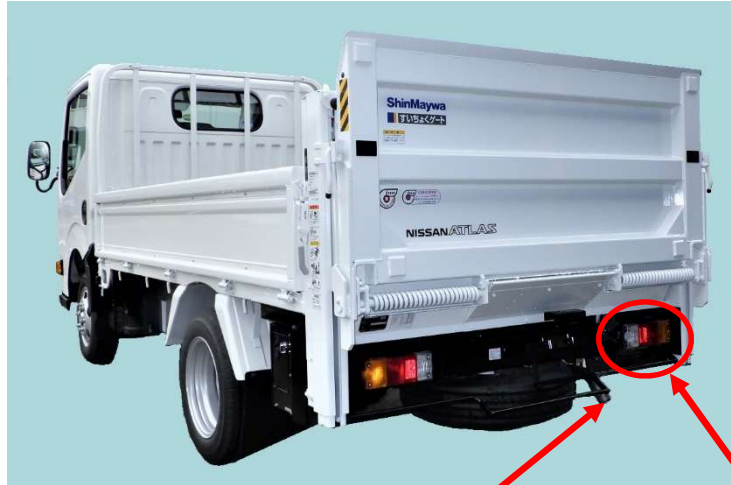
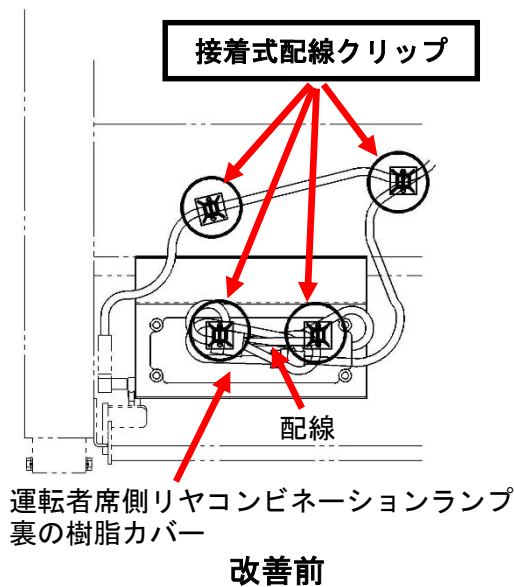
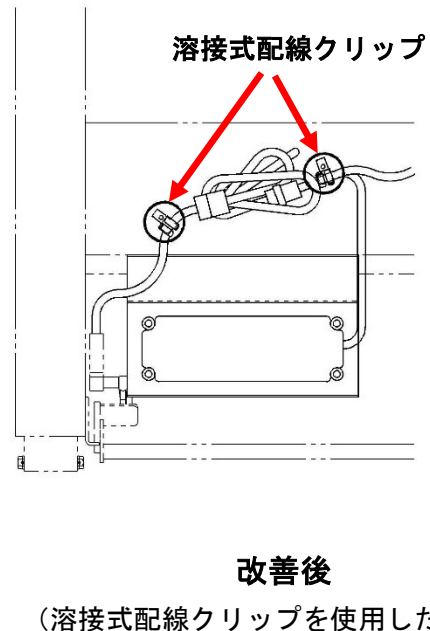
排気管

運転者席側リヤコンビネーションランプ

テールゲートリフタ装着車において、リヤコンビネーションランプに使用する配線の固縛が不適切であったため、配線が垂れ下がるものがある。そのため、配線と排気管が接触し配線が損傷して、運転者席側のリヤコンビネーションランプが不点灯となり、道路運送車両の保安基準第 37 条（尾灯の基準）、第 39 条（制動灯の基準）、第 40 条（後退灯の基準）、第 41 条（方向指示器の基準）、第 41 条の 3（非常点滅表示灯の基準）に適合しないおそれがある。

全車両、運転者席側および助手席側のリヤコンビネーションランプの配線の固縛を溶接式配線クリップ、またはボルト式配線クリップに変更する。
