## 改善箇所説明図

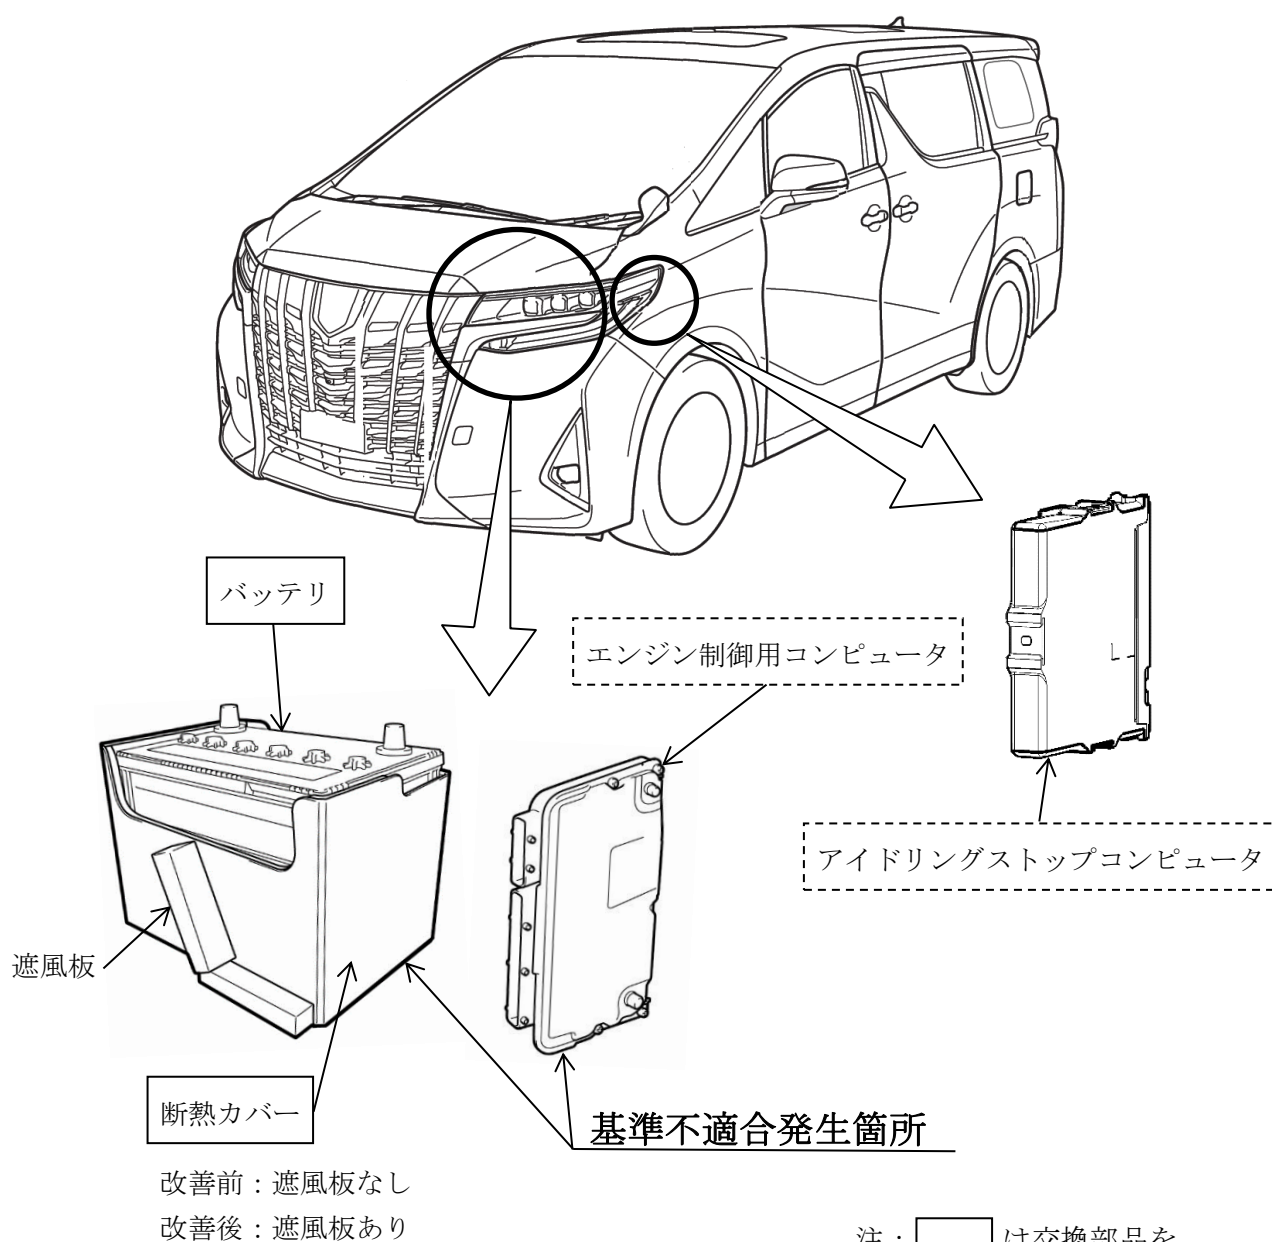
アイドルリングストップ搭載車において、制御プログラムが不適切かつバッテリーの断熱が不十分なため、長時間アイドルリングによりバッテリー温度が高い状態で使用を繰返すと、劣化抑制の再生充電が不足してバッテリーが異常劣化することがある。そのため、アイドルリングストップ後、再始動できなくなるおそれがある。

全車両、エンジン制御用コンピュータおよびアイドルリングストップコンピュータのプログラムを対策仕様に修正するとともに、一部車両に対しては、バッテリー断熱カバーを対策品に交換する。また、バッテリーの劣化状態を点検し、異常がある場合は新品に交換する。

識別：改善済車両には車台番号打刻の左から5桁目の上部に黄色ペイントを塗布する。
