## 改善箇所説明図

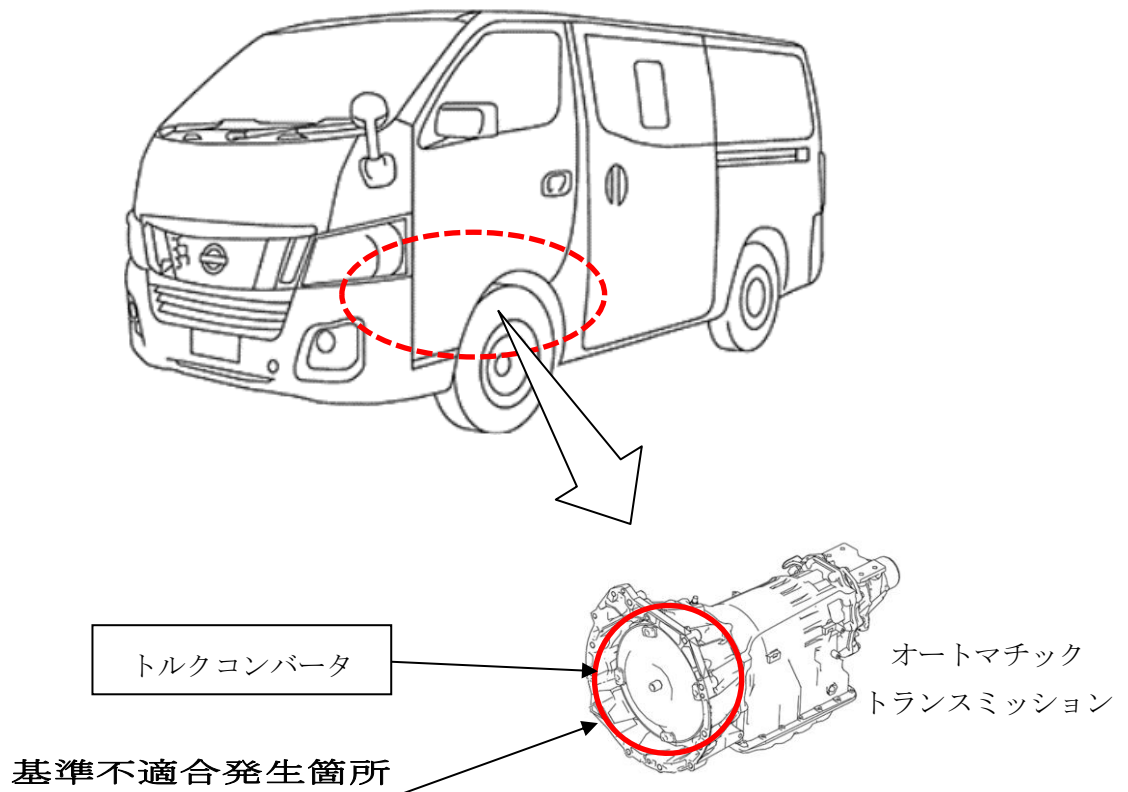
オートマチックトランスミッションにおいて、トルクコンバータのロックアップクラッチを固定するリベット寸法が不適切なため、強度が不足してリベットが破損することがある。そのため、リベットの破損片による摩擦材の異常摩耗等が発生して、トルクコンバータのロックアップができなくなり警告灯が点灯し、最悪の場合、摩耗粉によりオイルストレーナーが詰まり、オイルポンプの油圧が不足することで走行不能となるおそれがある。

全車両、トルクコンバータを対策品に交換する。なお、特定の故障コードを確認した場合はトランスミッション本体を交換する。

識別：白色のシールをモデルナンバープレートの右横に貼り付ける。
